1°) UN PREMIER EXEMPLE INATTENDU POUR FIXER D'EMBLEE L'ETENDUE DU PROBLEME :

2°) A CLASSER DANS LES CAS TYPIQUES ET PEU GRAVES :

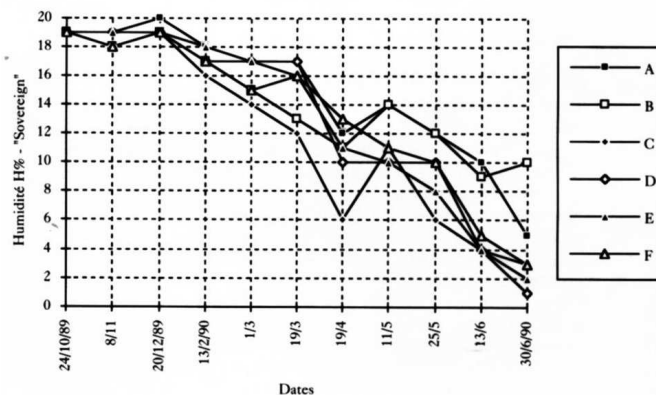
MESURES D'HUMIDITE

REPERE :	A	B	C	D	E	F
DATE 24/10/89	19	19	19	19	19	19
DATE 8/11/89	19	18	18	19	19	18
DATE 20/12/89	20	19	19	19	19	19
DATE 13/2/90	18	17	16	17	18	17
DATE 1/3/90	17	15	14	17	17	15
DATE 19/3/90	17	13	12	17	16	16
DATE 19/4/90	12	11	6	10	11	13
DATE 11/5/90	14	14	11	10	10	11
DATE 25/5/90	12	12	6	10	8	10
DATE 13/6/90	10	9	4	4	4	5
DATE 30/6/90	5	10	3	1	2	3

Après sablage le stratifié profondément dégradé est apparu : nombreux cratères assez profonds (9 mm) pour une épaisseur de stratifié de 21mm - au capteur du loch - à 18 mm à la flottaison. Pas de délamination étendue.

Notons qu'il a fallu 9 mois pour obtenir un séchage suffisant (séchage en extérieur, en zone méditerranéenne).

Tous les trous importants ont été renforcés avec 2 mats de verre posés à la résine polyester avant de passer l'époxy.
