Sail drive 130S

Pièces et references pour la refection échangeur et saildrive 130S

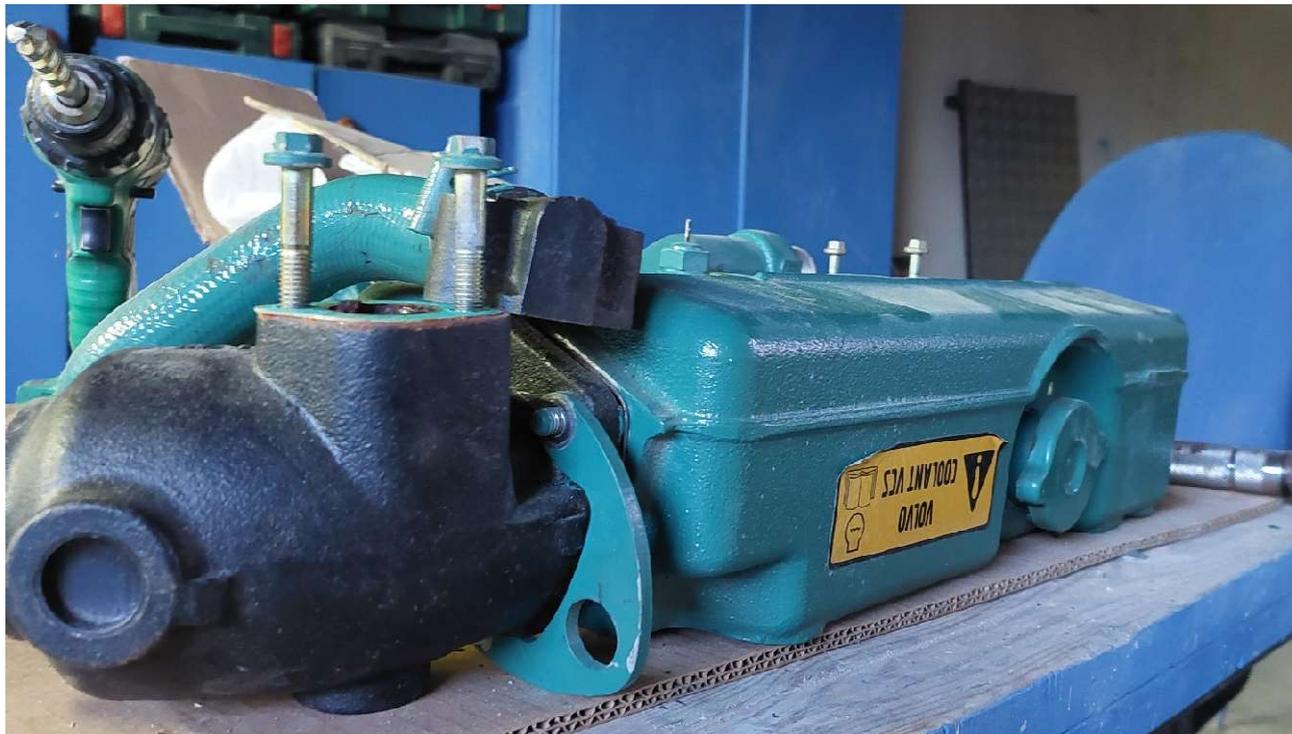
Pas de traces extérieures de dommages sur le bloc échangeur, coude échappement remplacé il y a deux ans

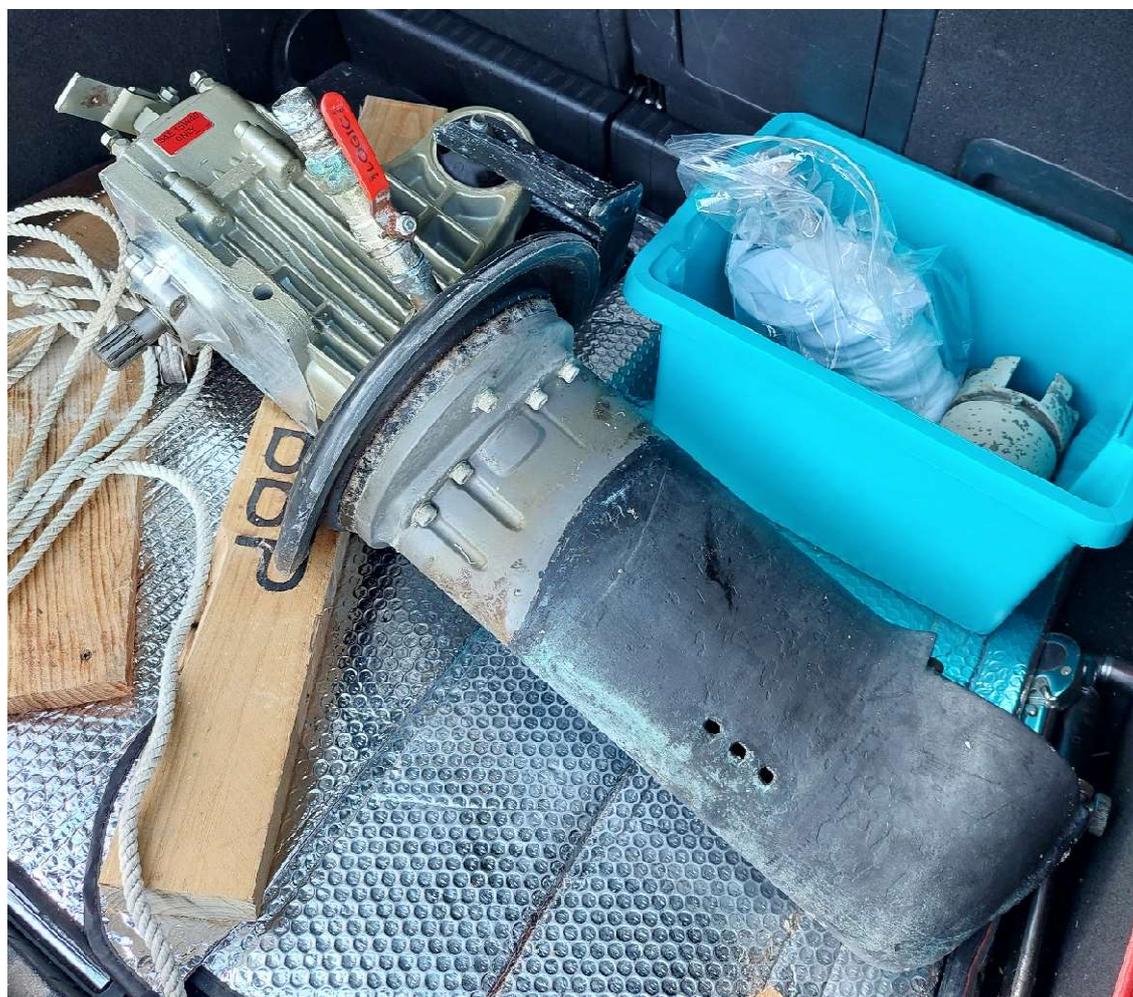
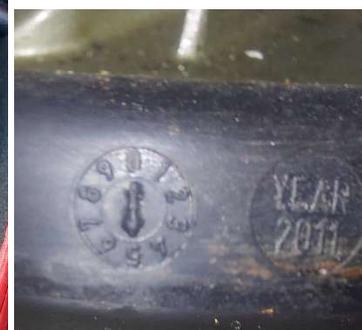
Joint Sail drive estampillé 05/2011, pas de signes extérieur de dommages

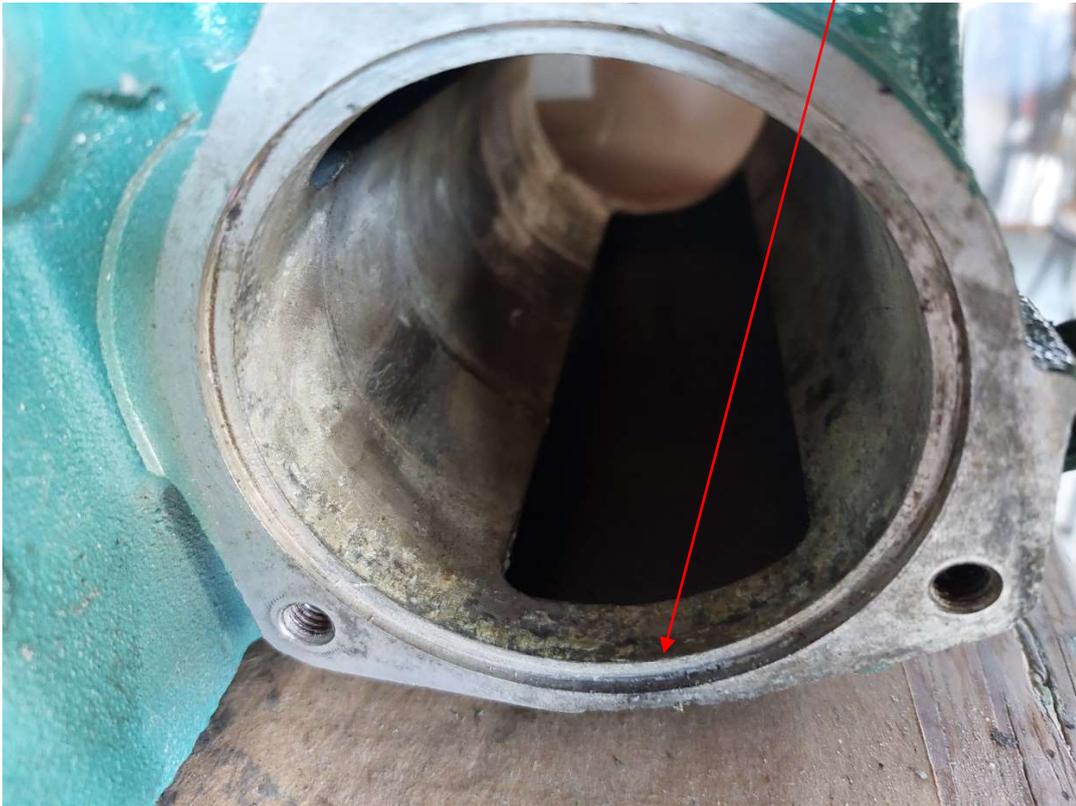
Les portées de coquilles sont en bon état, mais on constate une légère altération de l'aluminium en partie basse coté sortie échangeur. Très légères traces d'électrolyse à l'extérieur de la coquille avant ouverture

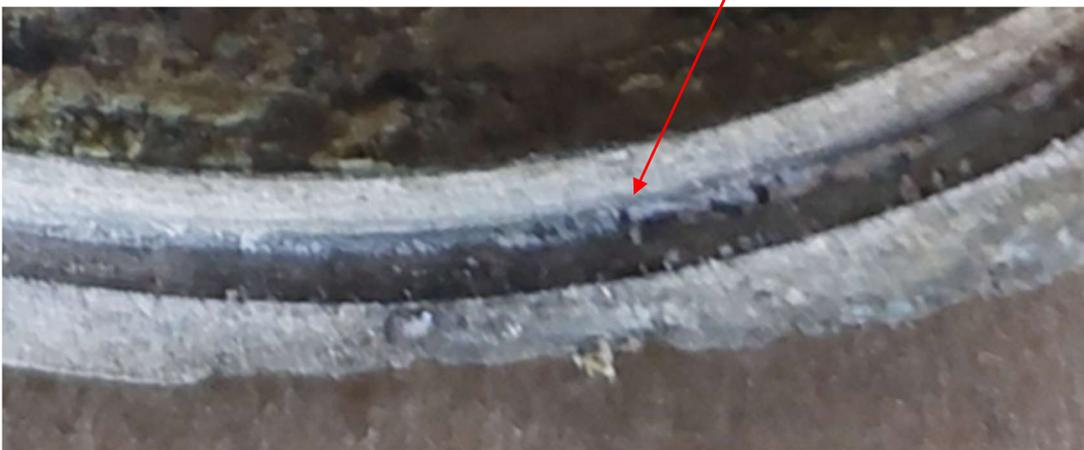
Manque un millimètre de matière mais la portée du joint torique reste en bon état . ouf 🙏

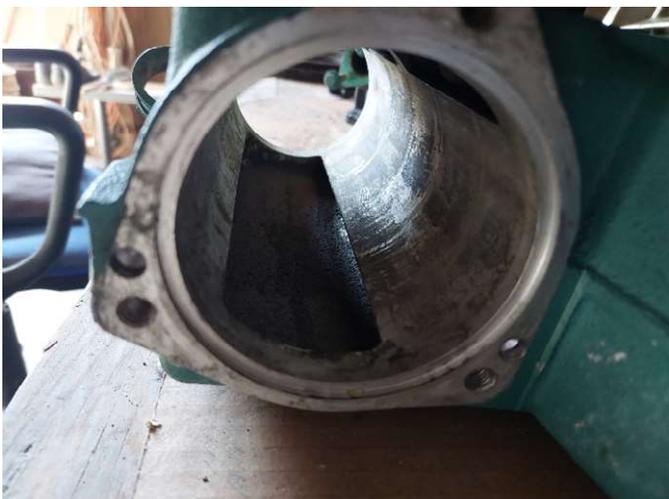
Parfait coté entrée

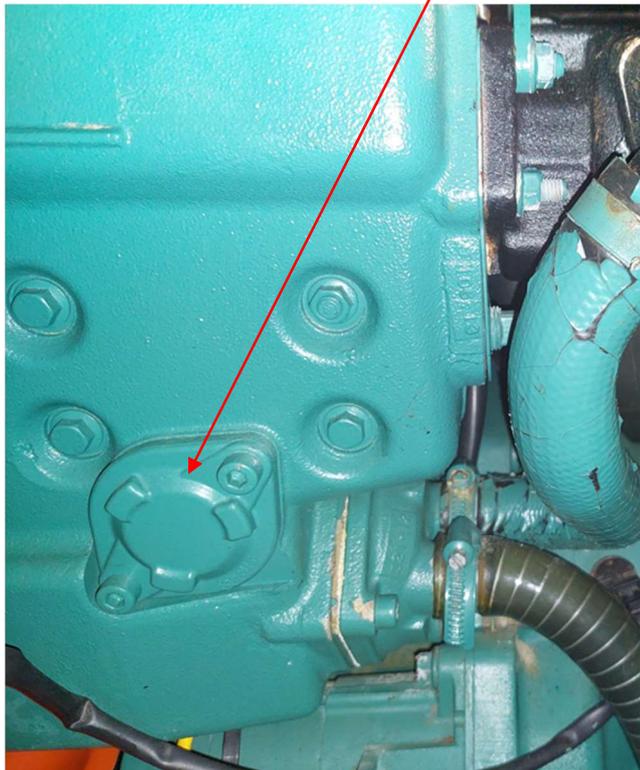
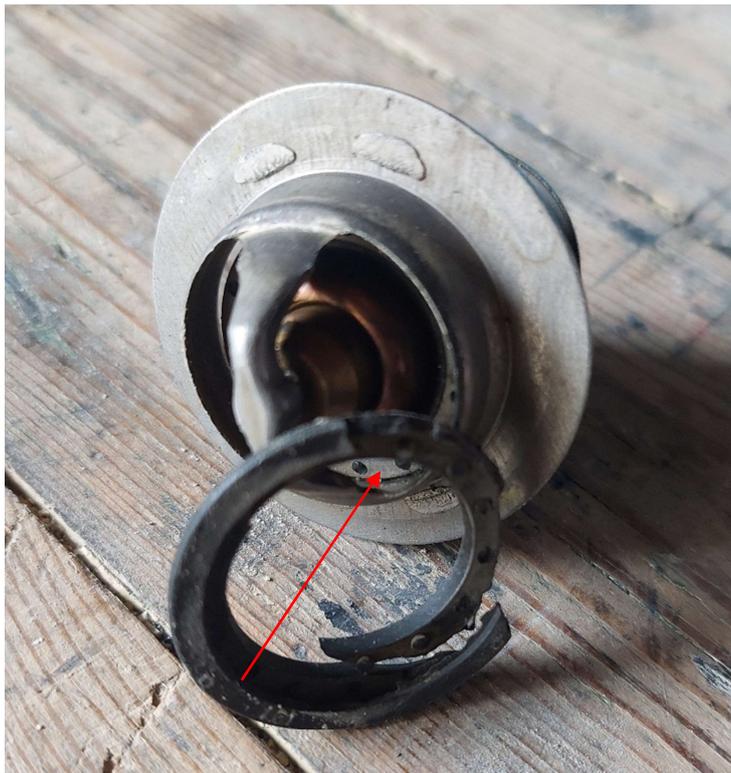
Démontage du calorstat derrière la trappe : le joint du clapet de soupape est cassé et coincé entre le couvercle et l'étrier du calorstat

Ce qui empêche une montée en température normale pour les démarrages à froid.

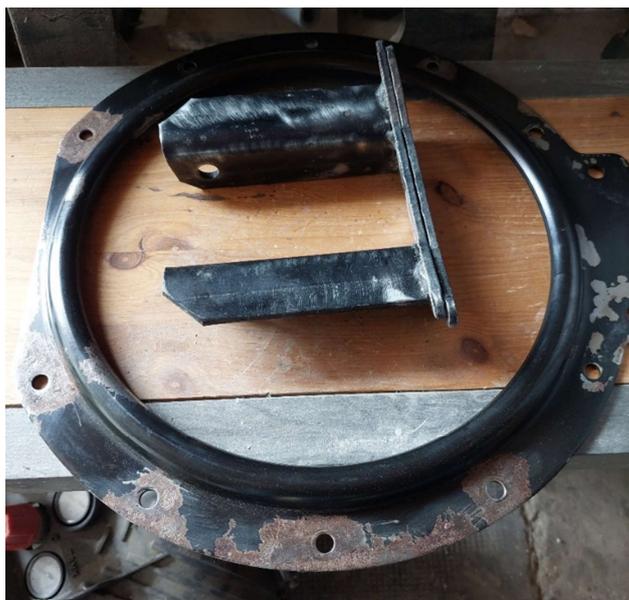
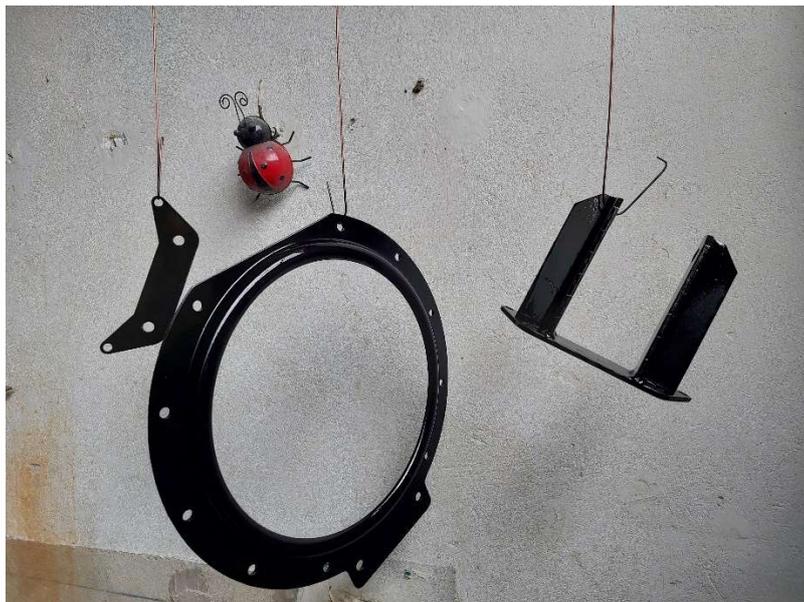
La couronne de maintien du joint est un peu oxydée au niveau de la visserie, surtout du côté de l'échangeur ou l'eau de mer peut couler lors des démontages. Pas de gros dommages, il sera poncé et repeint

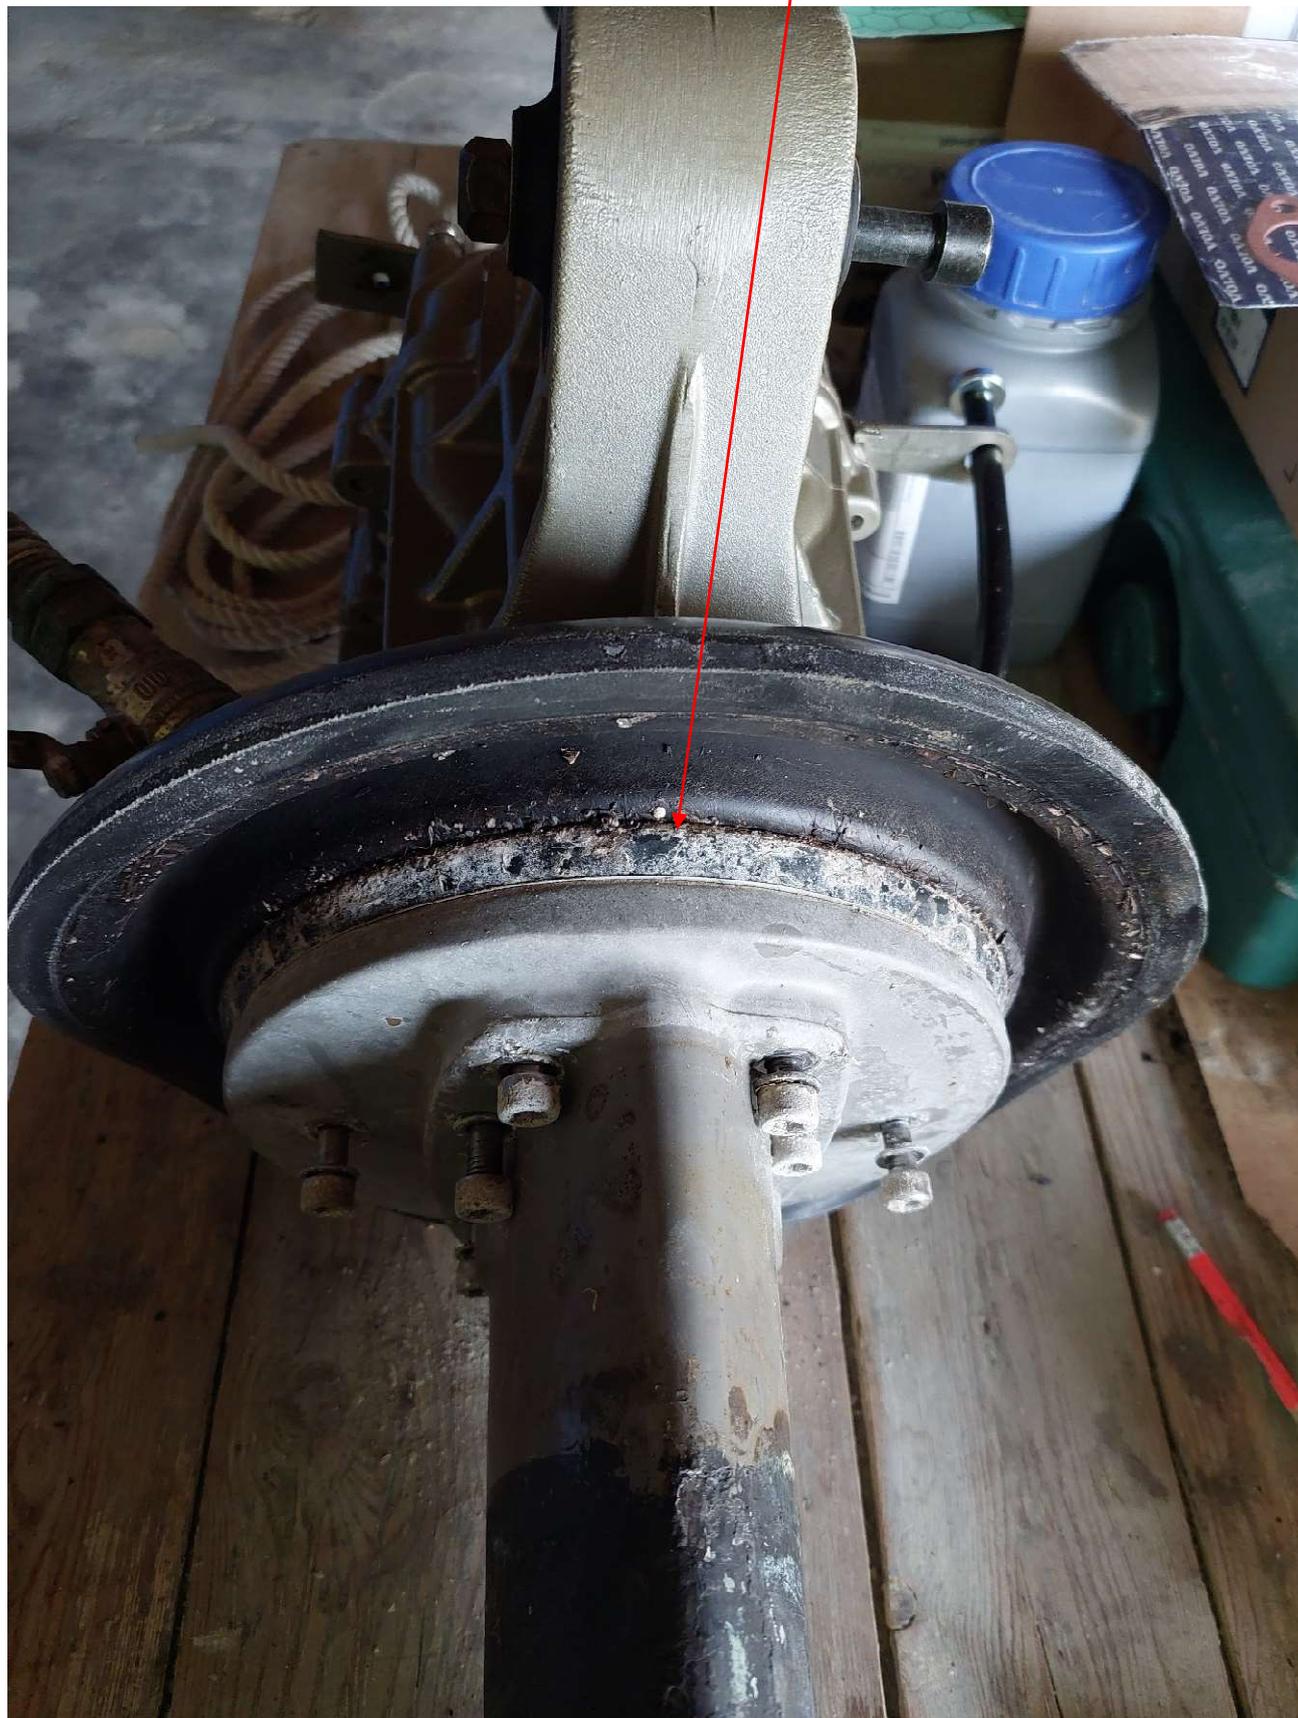
L'aspect général extérieur est satisfaisant, la partie entretoise au contact de l'eau de mer semble en assez bon état.

C'est parfois elle qui gonfle par électrolyse et abîme le joint SD

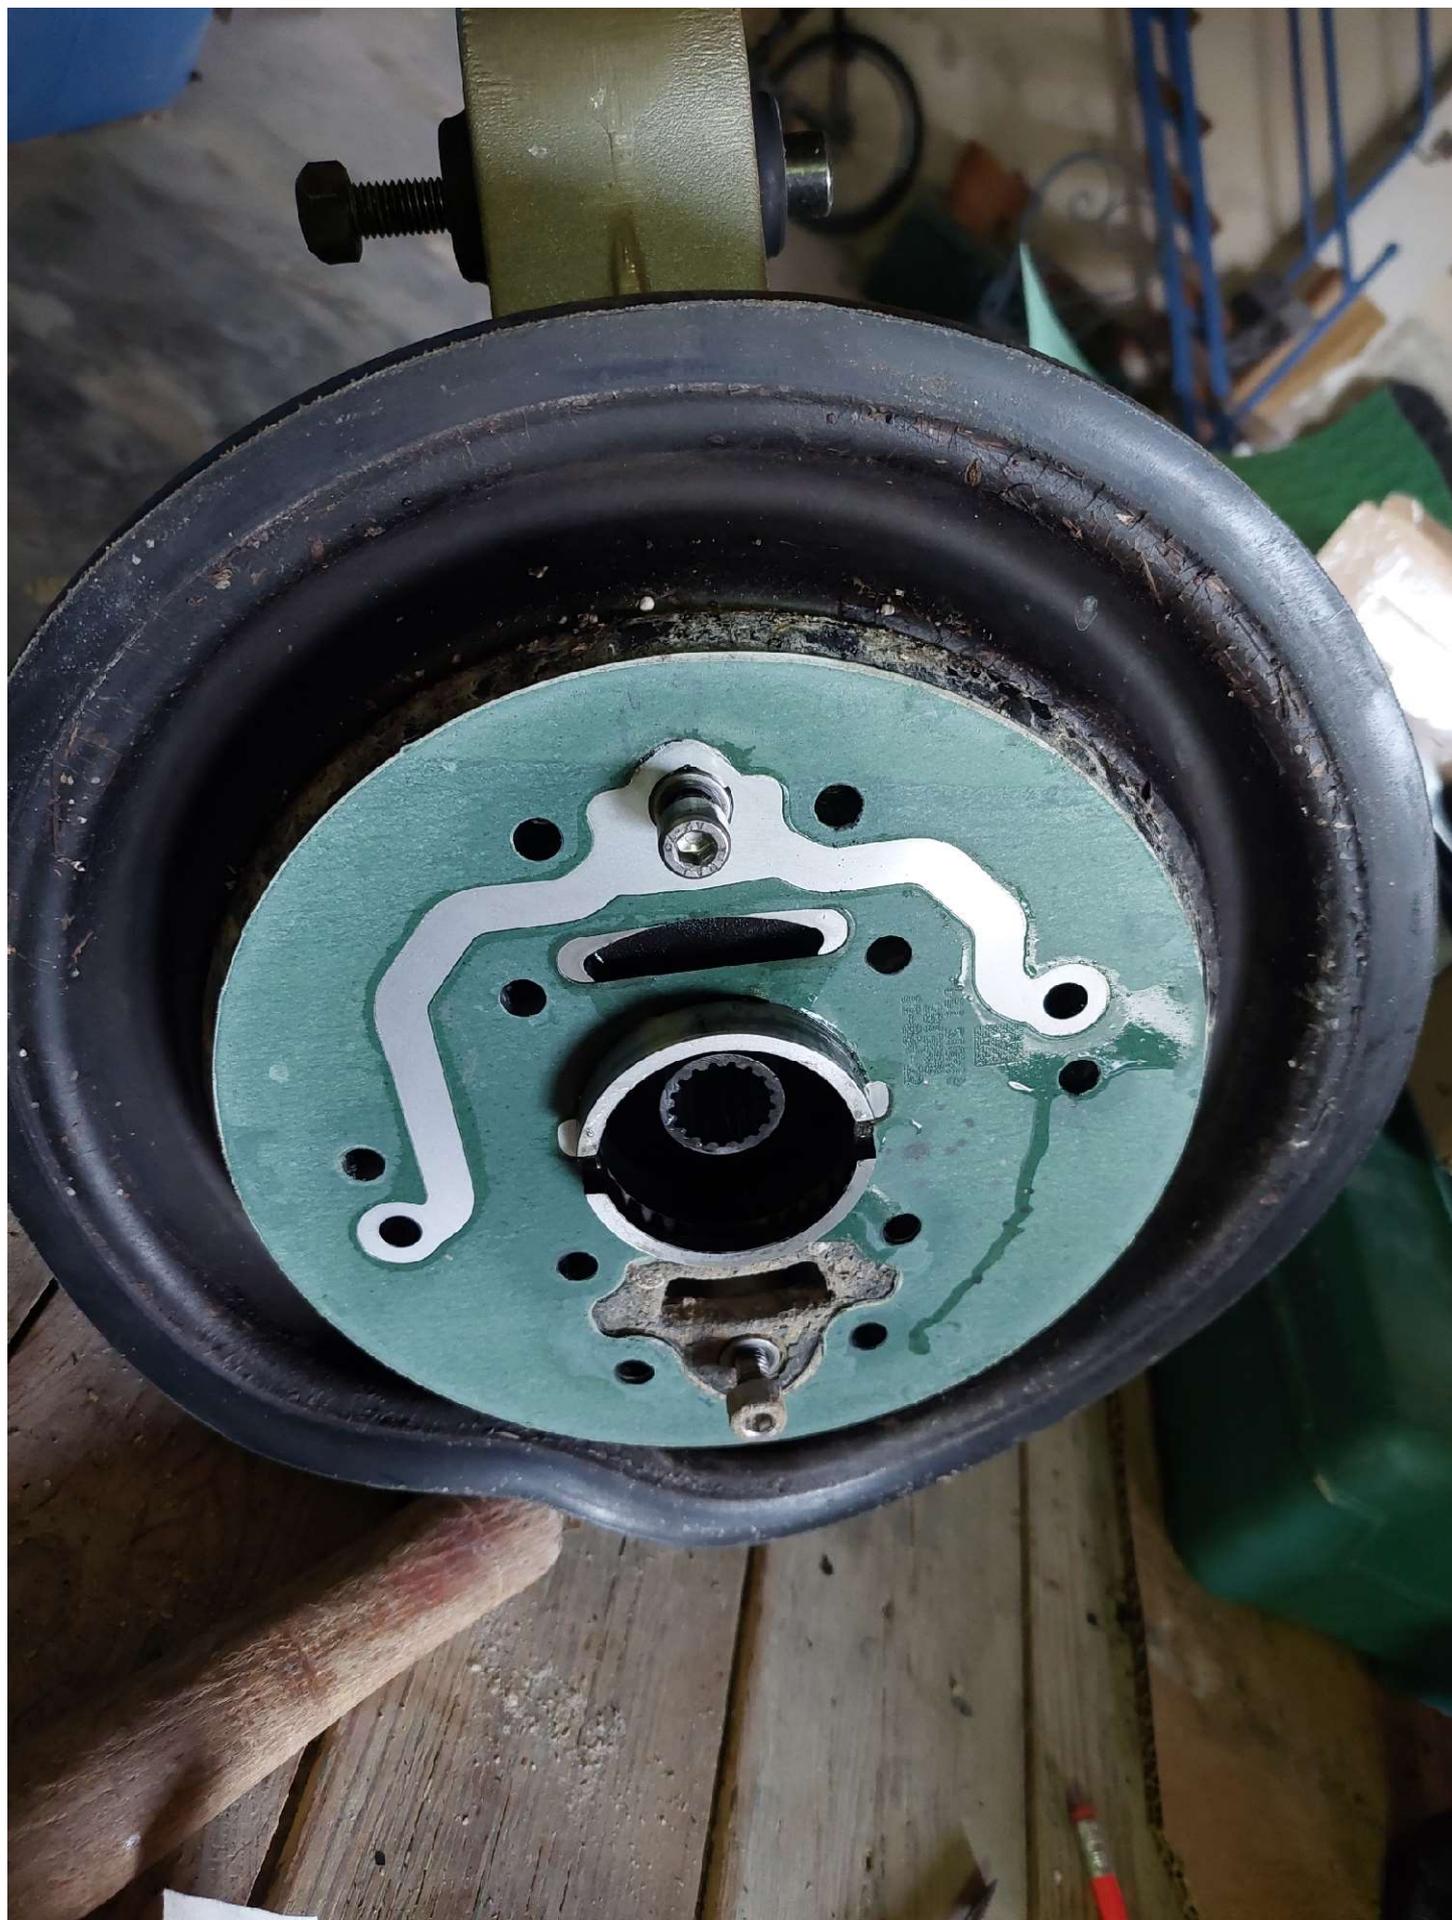
Rien à signaler après avoir retiré le pied de sail drive.

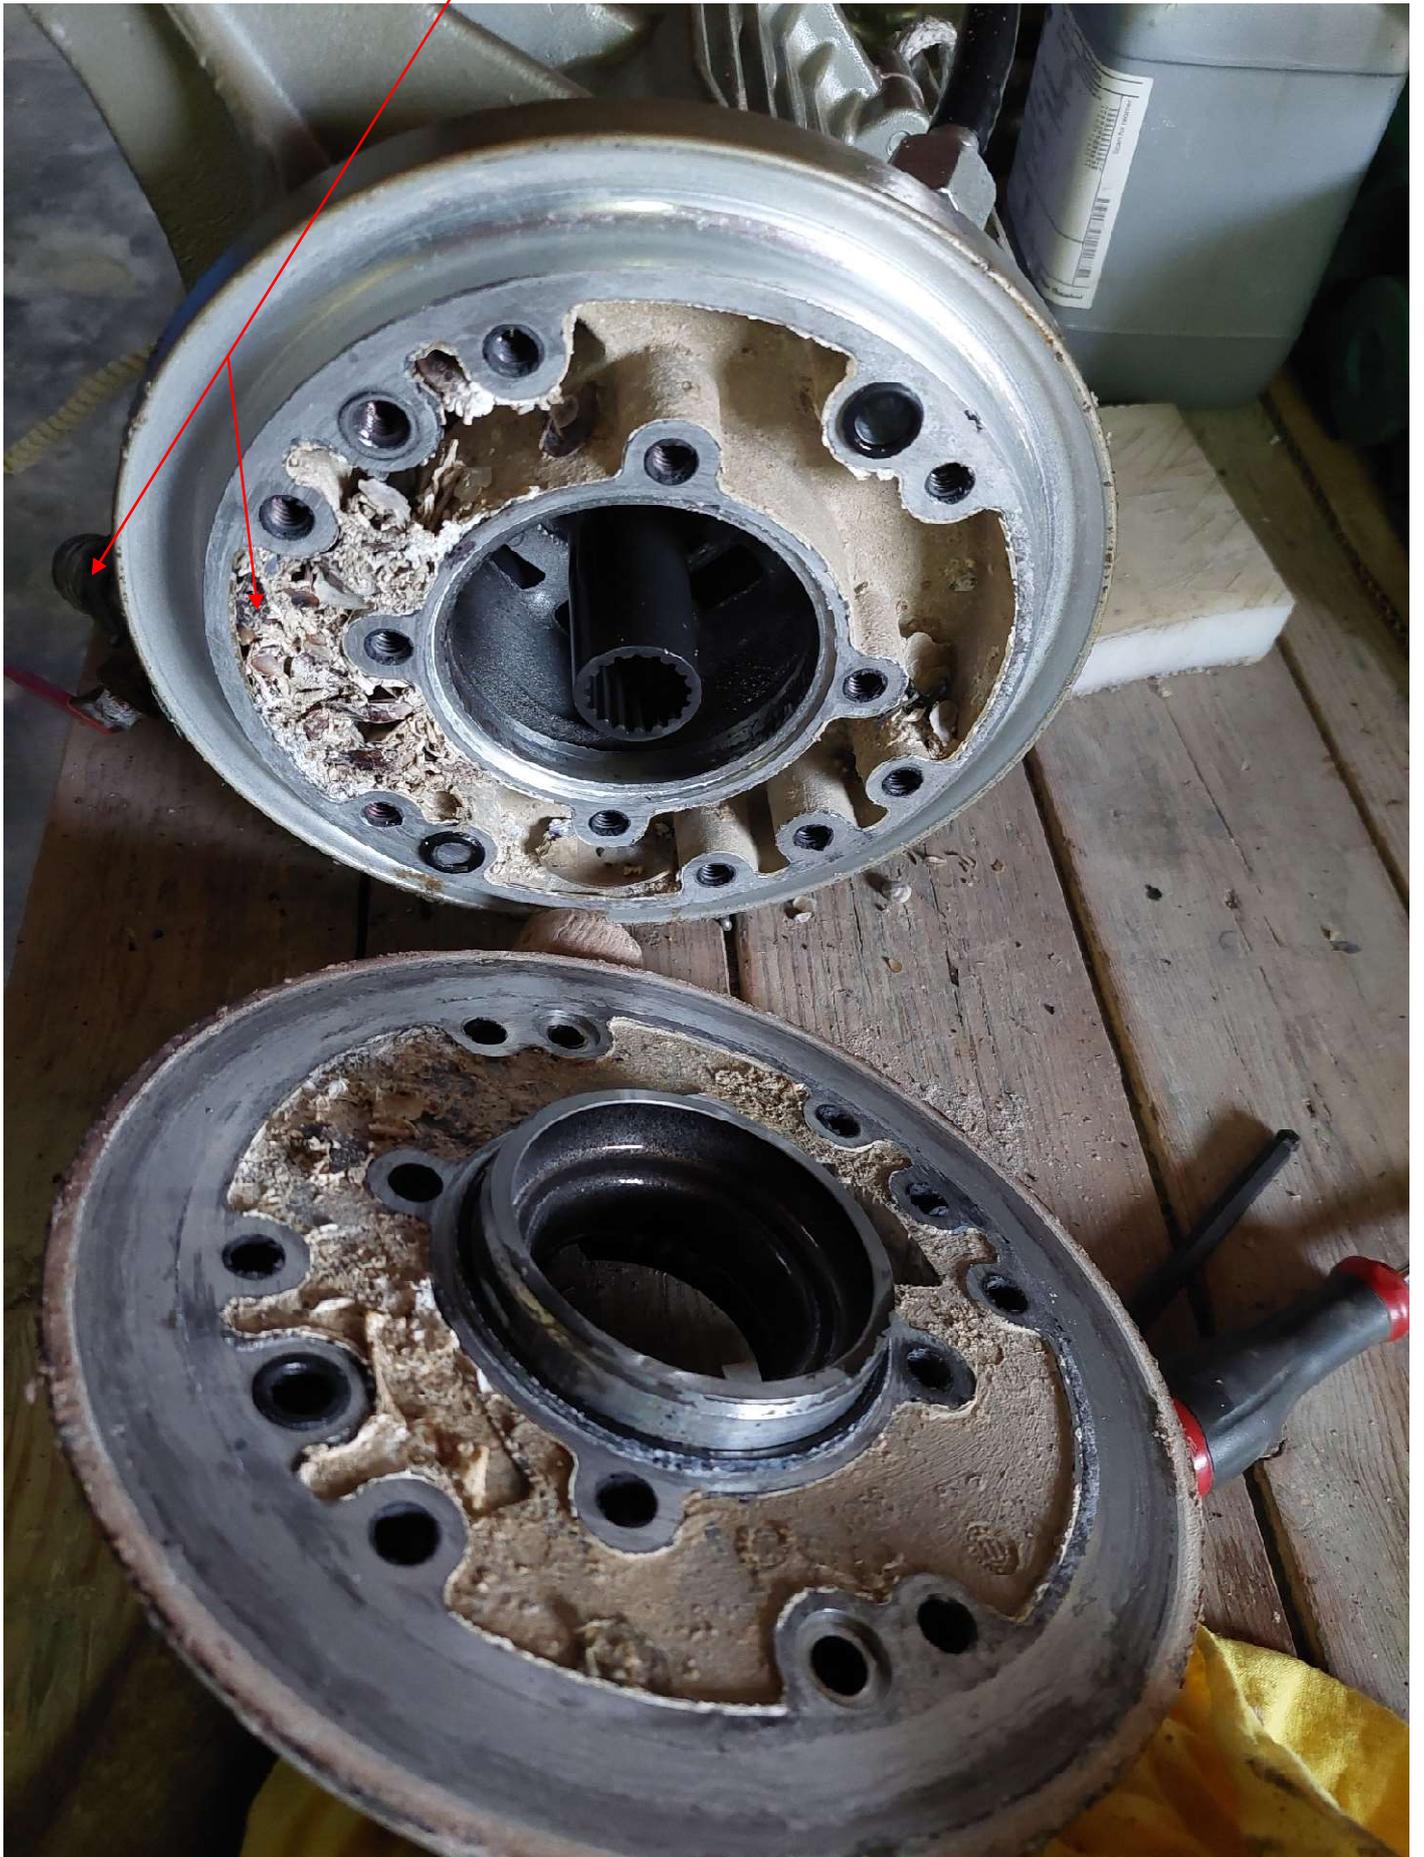
La partie eau de mer une fois l'entretoise retirée est en partie obturée par des concrétions, moules, et autre organismes tout juste devant la vanne d'aspiration eau de mer... 🤔

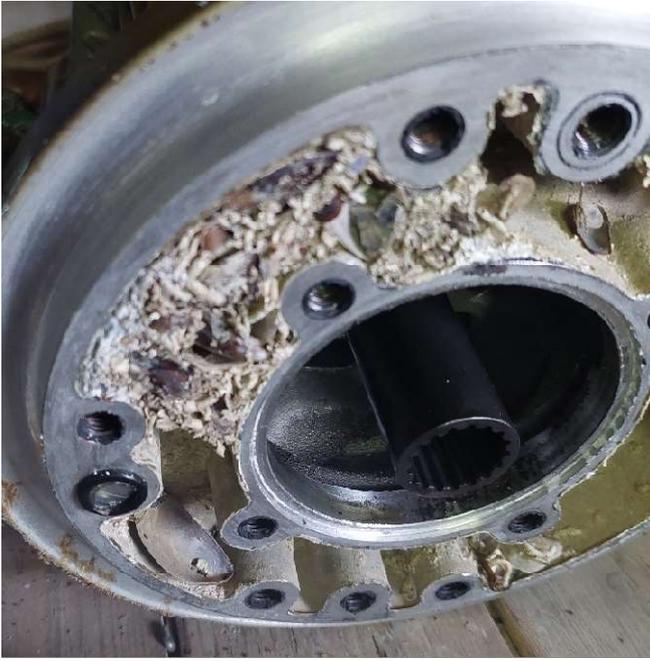
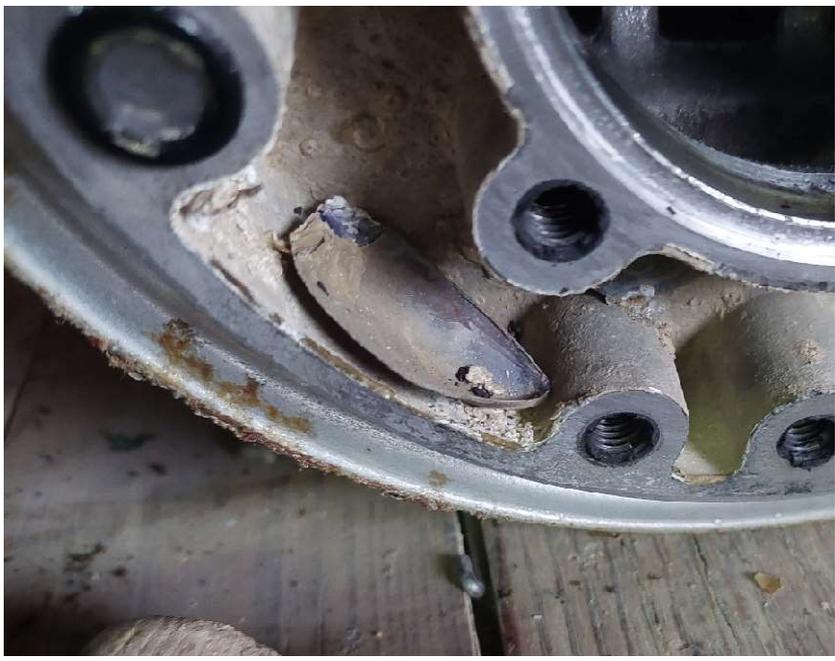
La partie qui gonfle si electrolyse et peut sectionner le joint SD. Ici, elle est en bonne condition.

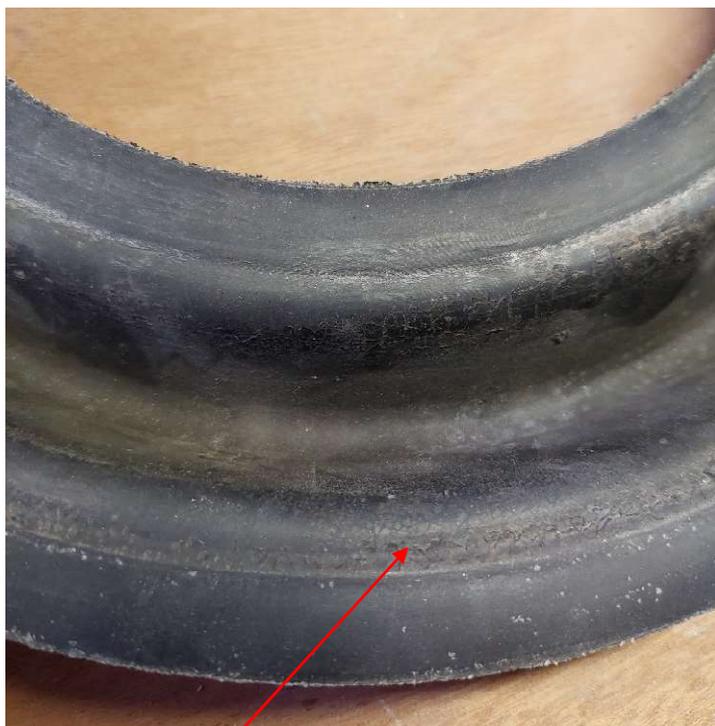
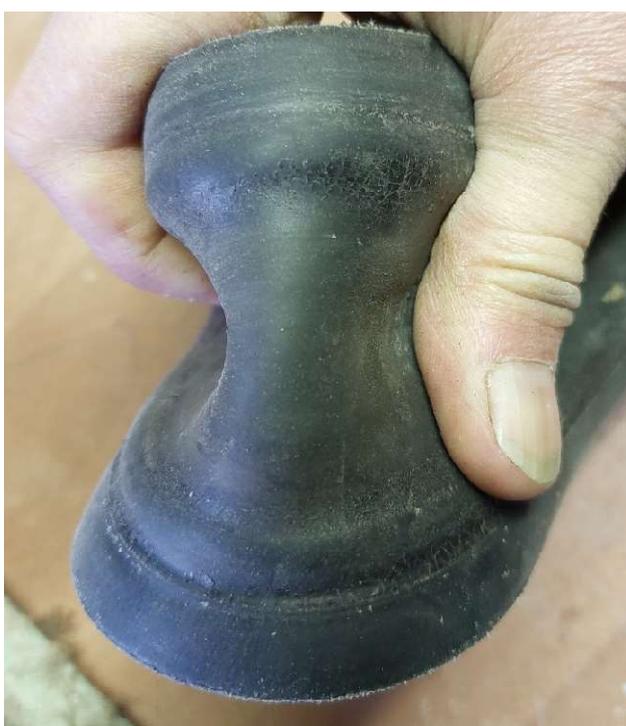
Etat du joint SD

Bonne souplesse comparée au nouveau, pas de fissure, impossible à déchirer ou casser à la main.

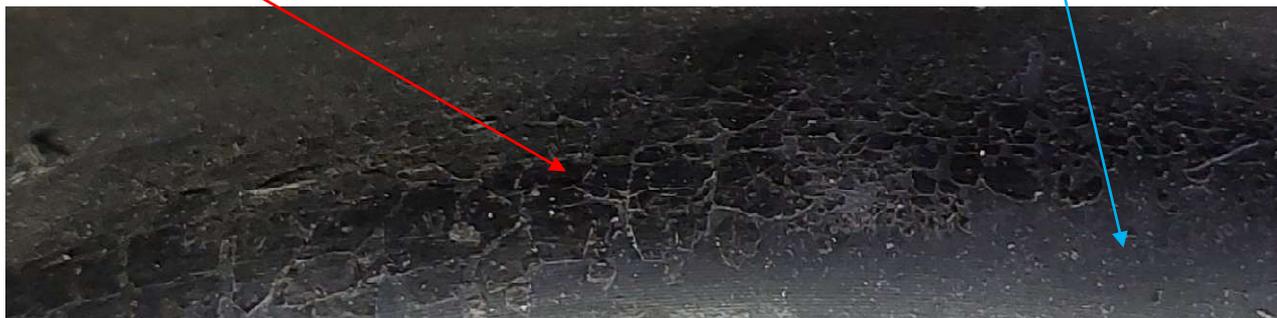
Semblant de faillencage en surface sur la partie en contact avec l' eau de mer mais s'efface en grattant : antifouling

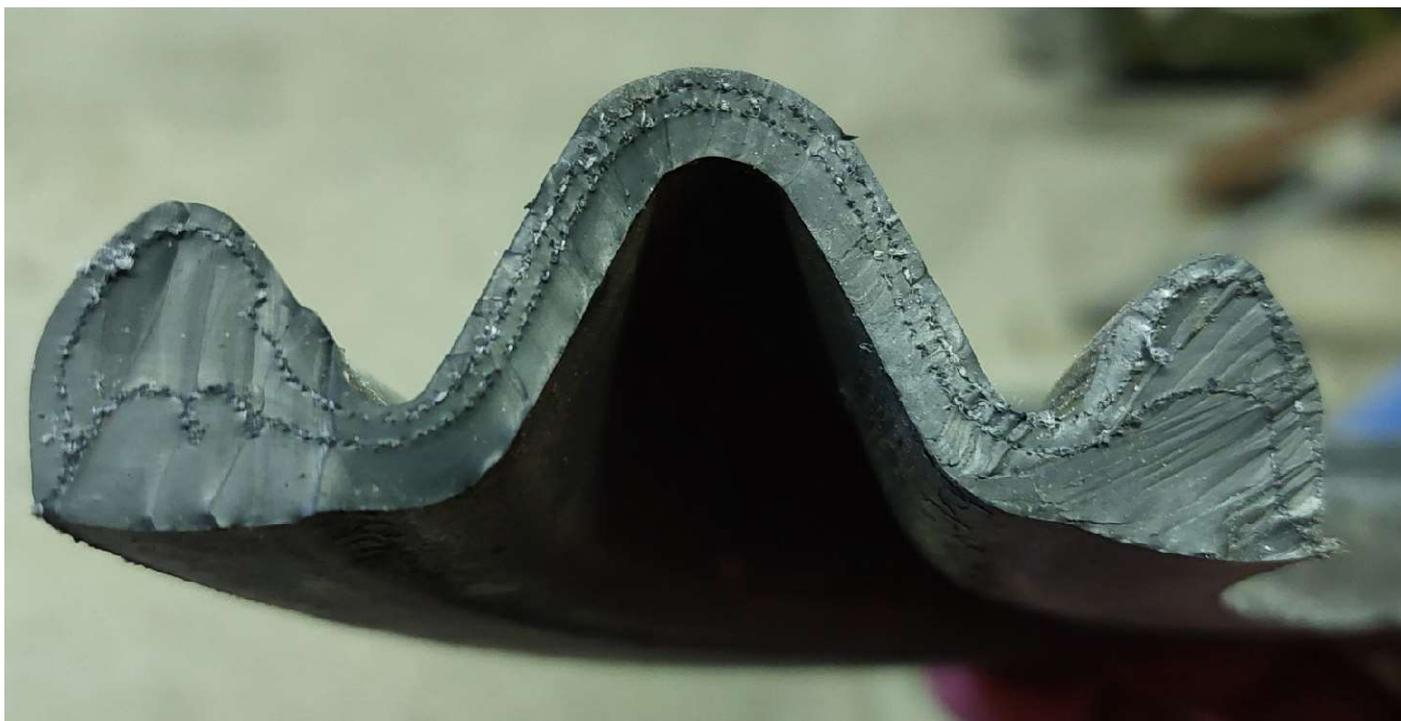
Coupe du joint (le vieux 🤔)

Aucune altération visible, d'épaisseur ou de texture. On constate qu'il est toilé en double, c'est vraiment du costaud

Il ne m'a pas été possible de l'abimer sans outil

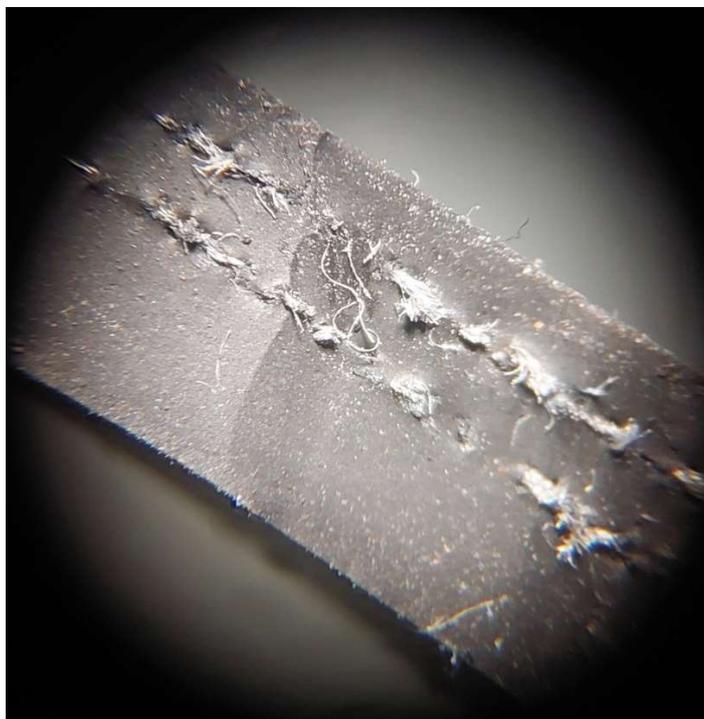
x23 tranche coté mer en bas

Absolument aucune altération, d'aspect ou de souplesse

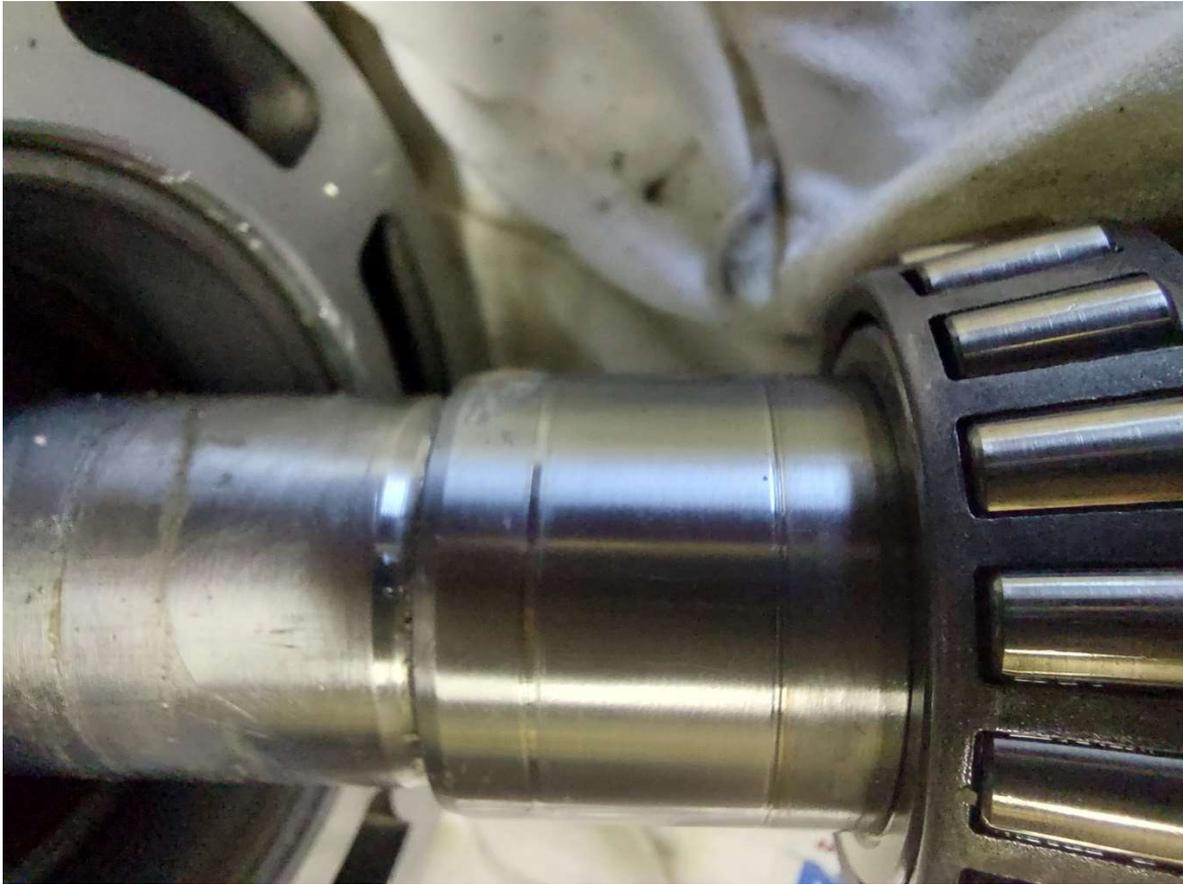
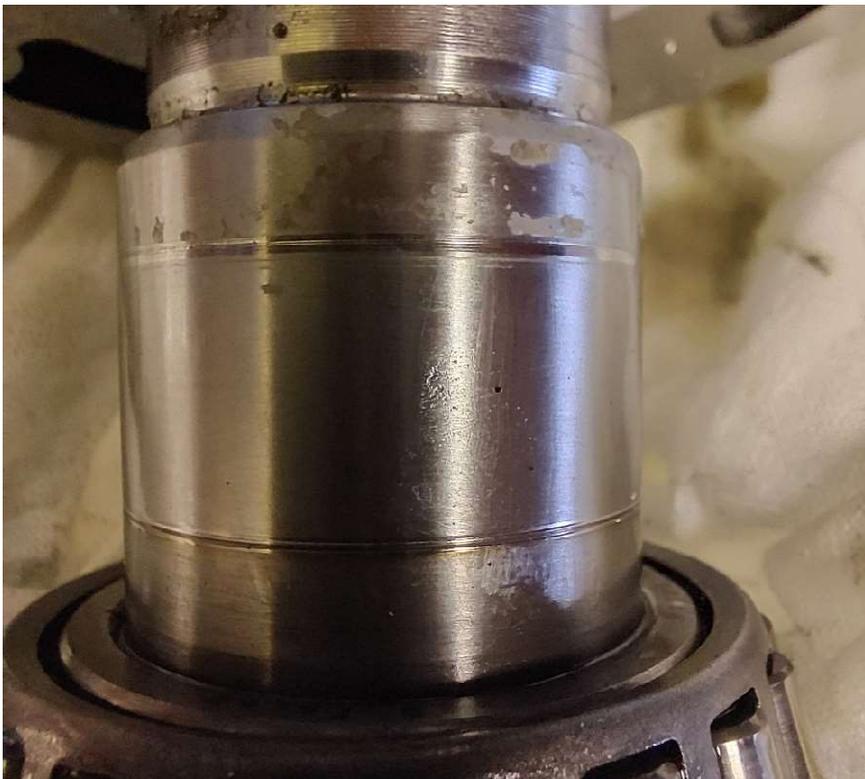
Pour finir arbre hélice marqué, pas trop profond mais je vais vérifier si les nouveaux joints à lèvres ont le racleur placés au même endroit ou décalé par rapport à la rainure, puis soit je cale les nouveaux pour être dans la zone propre, soit je changerais de modèle pour décaler la lèvre. A 1300 € l'arbre... 😞

ou alors le speedi sleeve de chez SKF en dernier ressort mais je vais éviter.
