Rapport d'enquête technique

NAUFRAGE

DU CATAMARAN

ACCROCH'COEUR

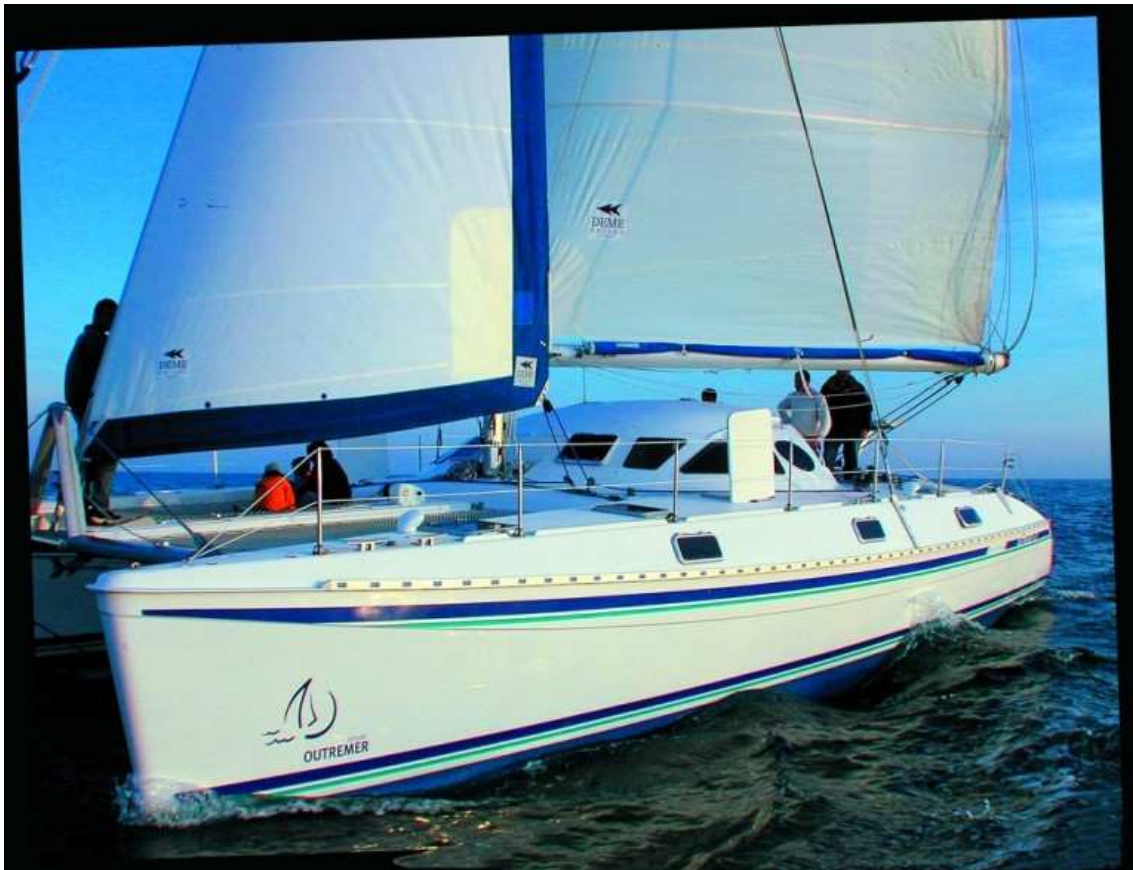
1 - Catamaran du même type que l'*ACCROCH'COEUR*

- Franc-bord : 1450 mm ;
- Moteurs : 2 moteurs Diesel Yanmar 3GM2 de 20 CV à embase « sail drive » et hélice repliable.
- Gréement : le mât est autoporté, le profil étant raidi par un jeu des barres de flèche et un haubanage propres ; il est tenu vertical sur la coque par un étai et deux galhaubans (voir l'annexe « spécification générale », partie A, §2, et le plan de voilure, ainsi que les photos 1 et 3 à 9).

- Mouillage : la ligne de mouillage principale est en principe à poste en permanence, l'ancre étant bloquée au niveau du davier situé sur l'arrière de la poutre avant, la chaîne étant stockée dans un caisson situé à l'avant du mât et passant par le barbotin du guindeau situé au dessus de ce caisson (voir l'annexe « spécification générale », partie G, ainsi que les photos 1 et 3).

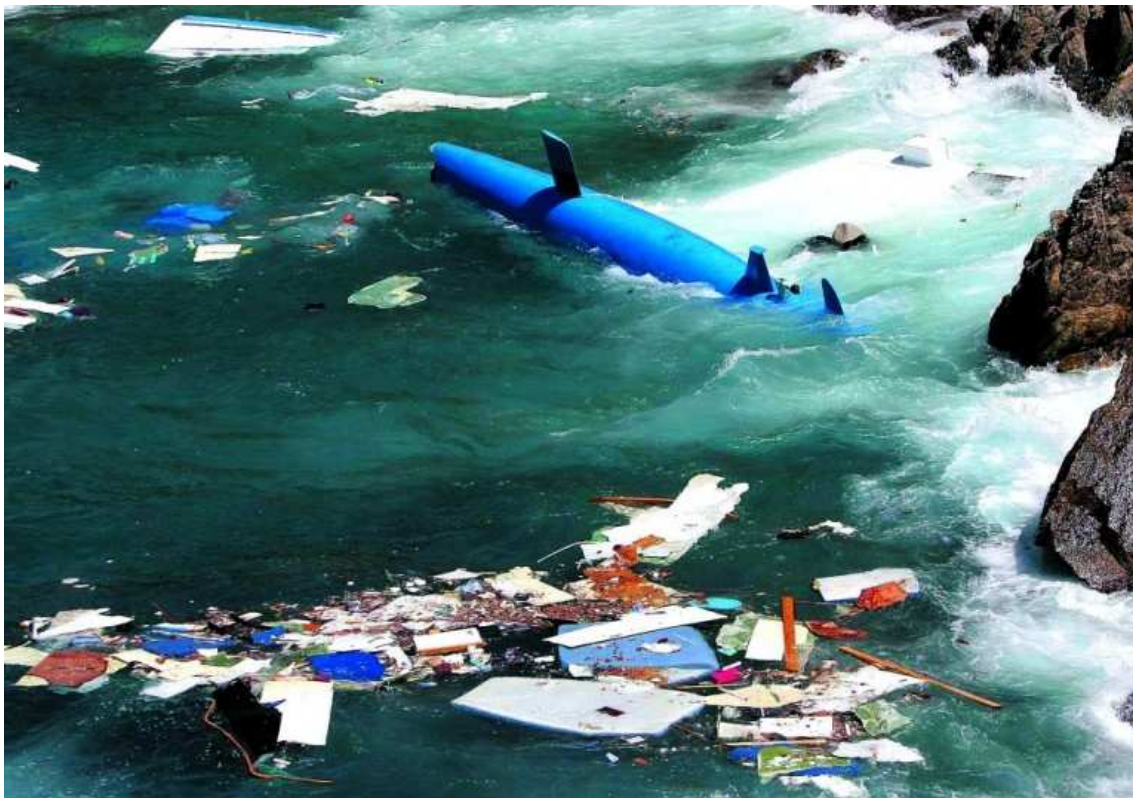
2 - Epave de l' *ACCROCH'COEUR* peu après qu'il ait fait côte
(photo voiles et voiliers, date exacte inconnue)

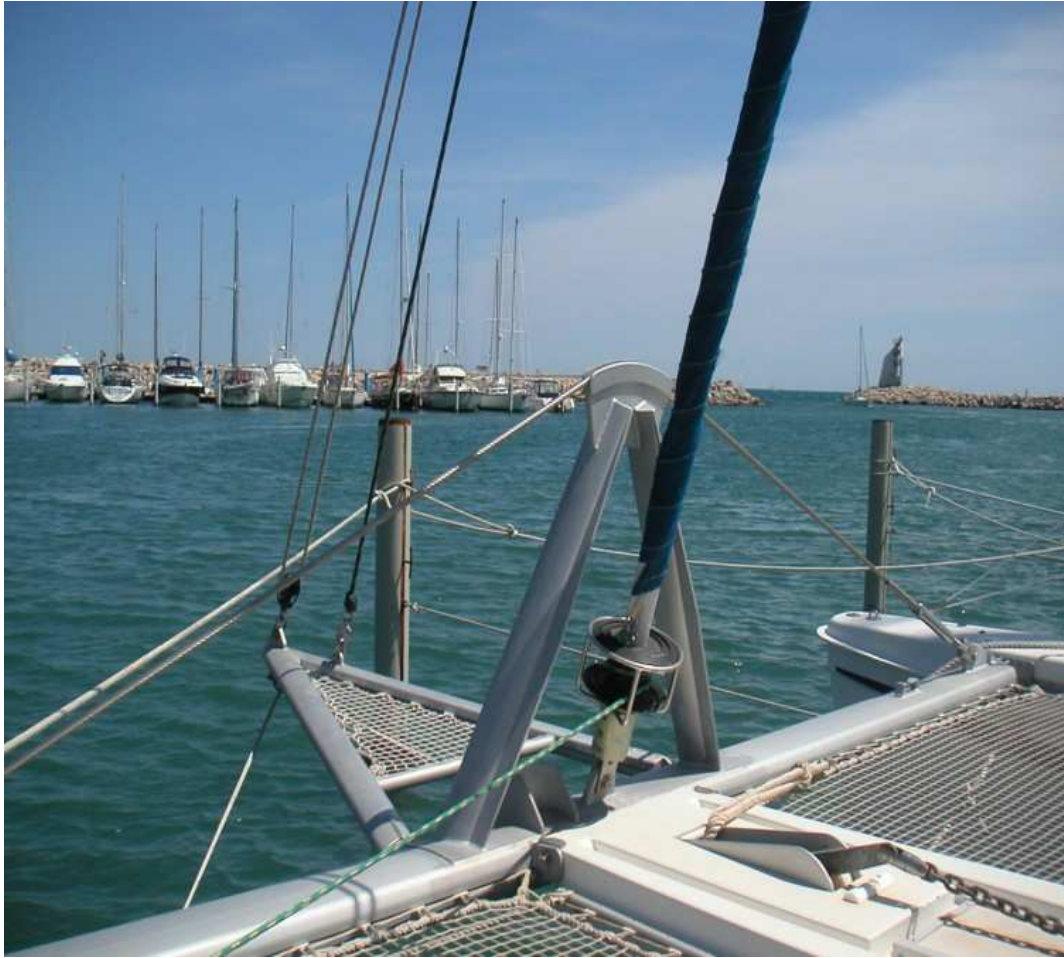
3 - Avant d'un catamaran du même type que l'*ACCROCH'COEUR*

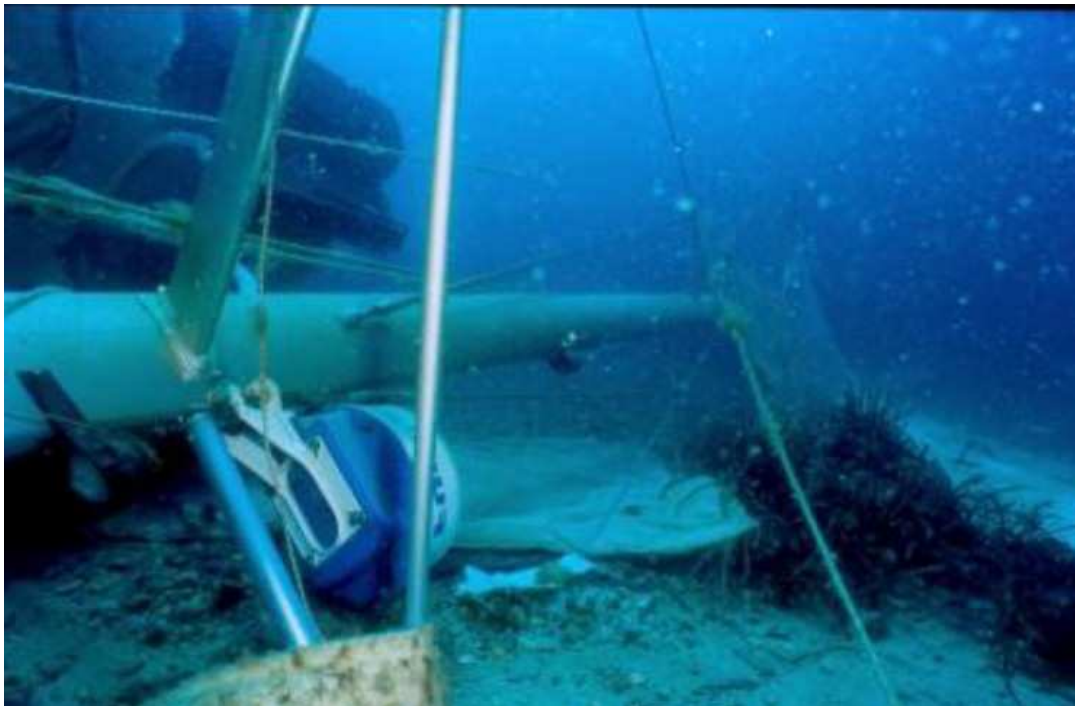
4 - Mât de l'*ACCROCH'COEUR* avant son repêchage
(photo garde civile, date exacte inconnue)

être soumis à de très gros efforts après qu'il ait détruit son emplanture. Compte tenu des fonds supérieurs à 30m jusqu'à 200m de la côte dans la zone d'échouage (voir la troisième carte en annexe), il a été peu traîné sur le fond, et la poutre résistante formée par le profil et sa triangulation a bien tenu jusqu'au repêchage, tandis que le ragage réduisait la grand'voile en lambeaux et emportait la verrine du feu de tête de mât (voir photos 4 à 9).

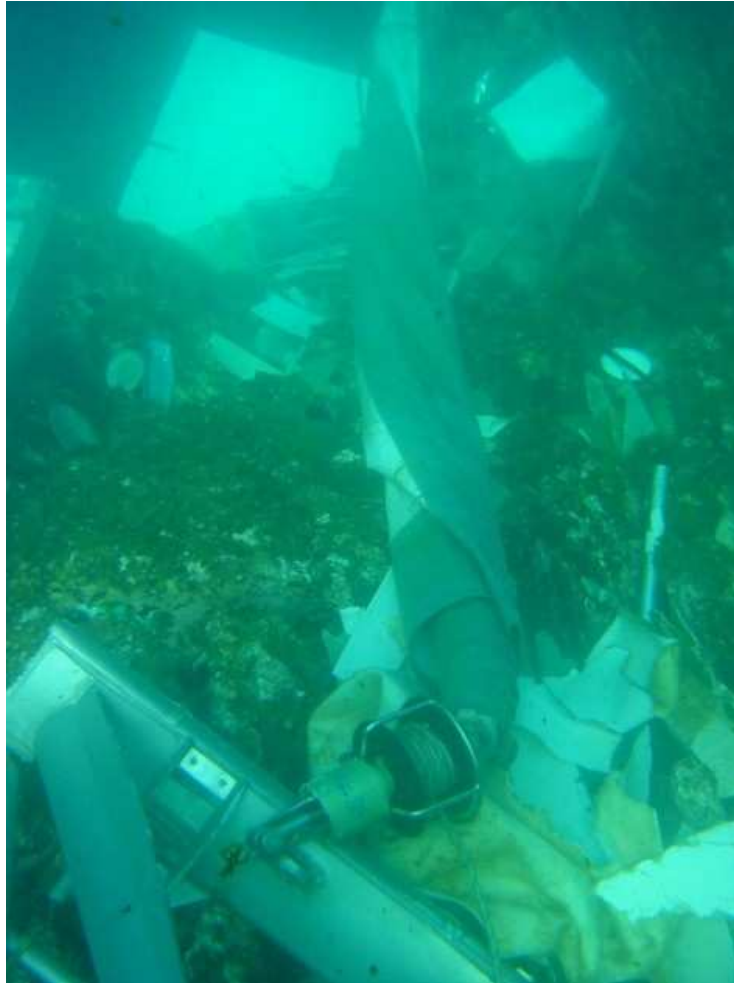
5 - Enrouleur de foc de l'ACCROCH'COEUR avant son repêchage
(photo garde civile, date exacte inconnue)

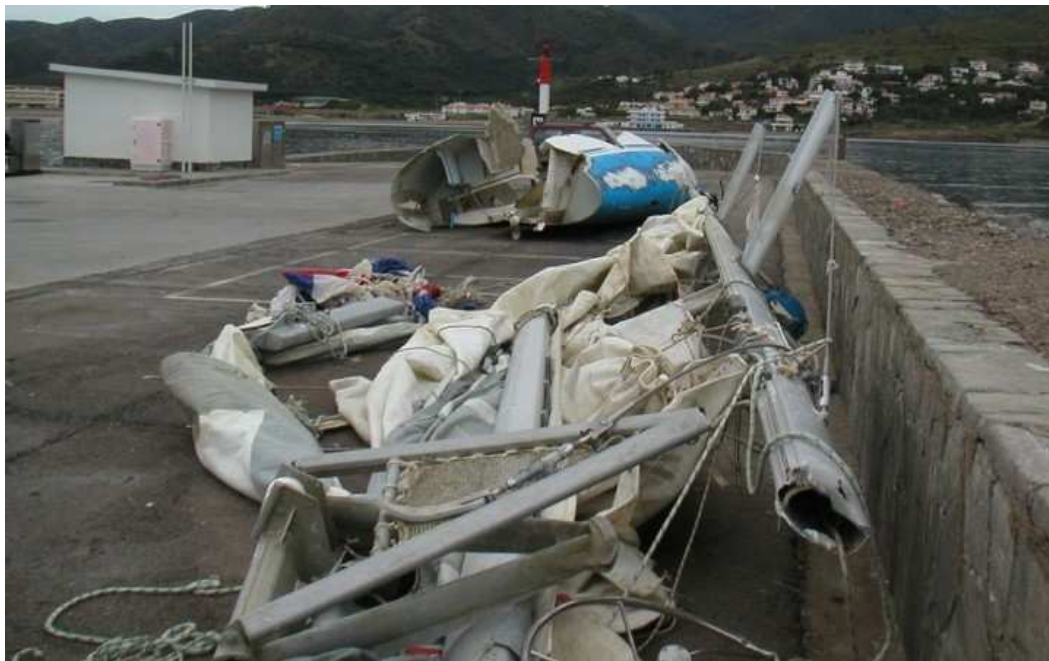
6 - Mât de l'ACCROCH'COEUR photographié le 10 mai 2006

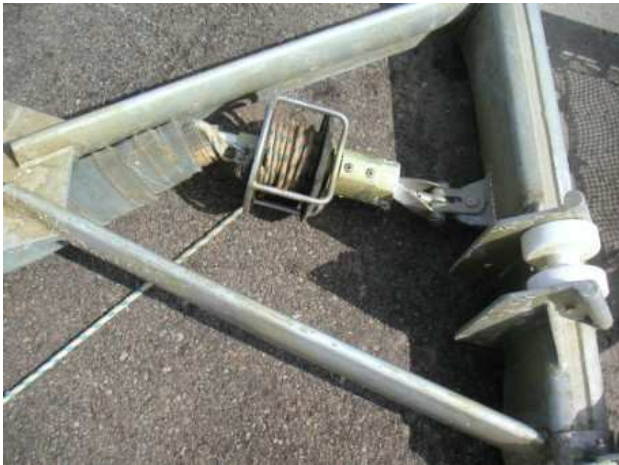
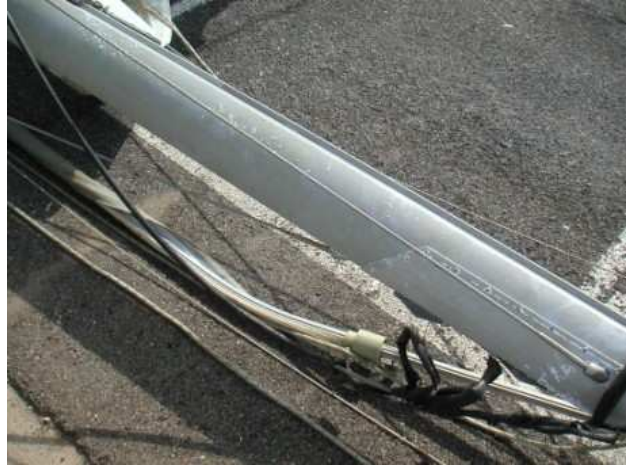
7 et 8 - Enrouleur de foc de l'*ACCROCH'COEUR* photographié le 10 mai 2006

Au cours de la nuit le mât est soumis aux mouvements de plate-forme et à des contraintes non prévues (mouvements de l'ensemble mâture-voilure dans l'eau). Il a ainsi sans doute détruit son emplanture (photo n°6 du pied de mât), traversé la plate-forme puis s'est désolidarisé de celle-ci ; il est alors relié au navire par tout ou partie de son haubanage, et au moins par l'étai (photos 5, 7 et 8) ; le profil reste quant à lui raidi par sa triangulation.

Le mât a été repêché encore relié à l'étai, et celui-ci relié à la poutre avant (voir photos 7 et 8) ; il est très probable qu'il a été remorqué par le navire jusqu'à l'échouage, sans

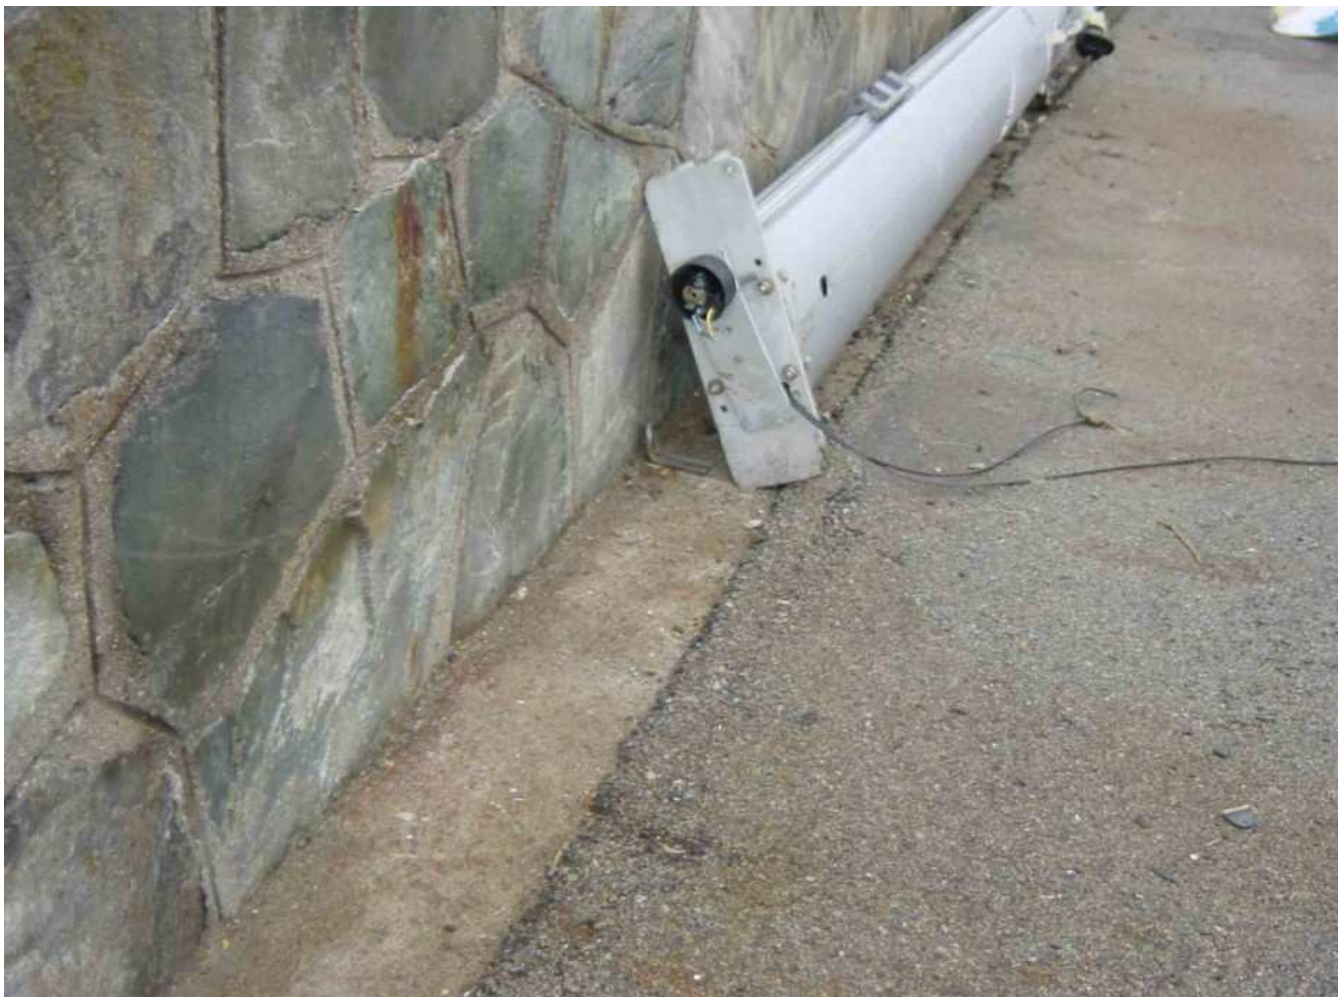
9 - Tête de mât de l'*ACCROCH'COEUR* après repêchage

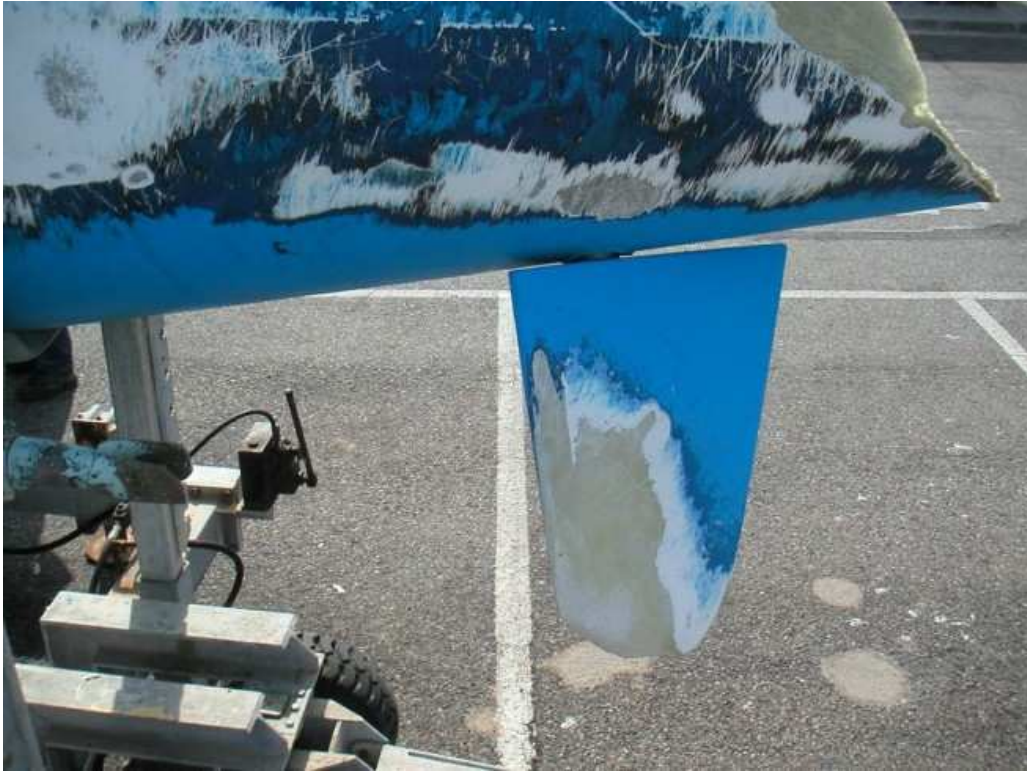
10 - Partie arrière de la coque tribord de l'ACCROCH'COEUR après son repêchage, photo prise le 10 mai 2006

Les observations faites permettent de constater que les superstructures sont quasiment détruites et les œuvres mortes très abîmées, tandis que les œuvres vives sont d'abord peu touchées (voir photo 2) et restent en relativement bon état après trois semaines dans l'eau (voir photos 10 et 11) ; l'unique dérive récupérée est très abîmée en partie haute et presque intacte au pied (voir photos 12 et 13). Ces observations sont cohérentes avec le fait que l'*Accroch'Coeur* a fait côte après avoir chaviré.

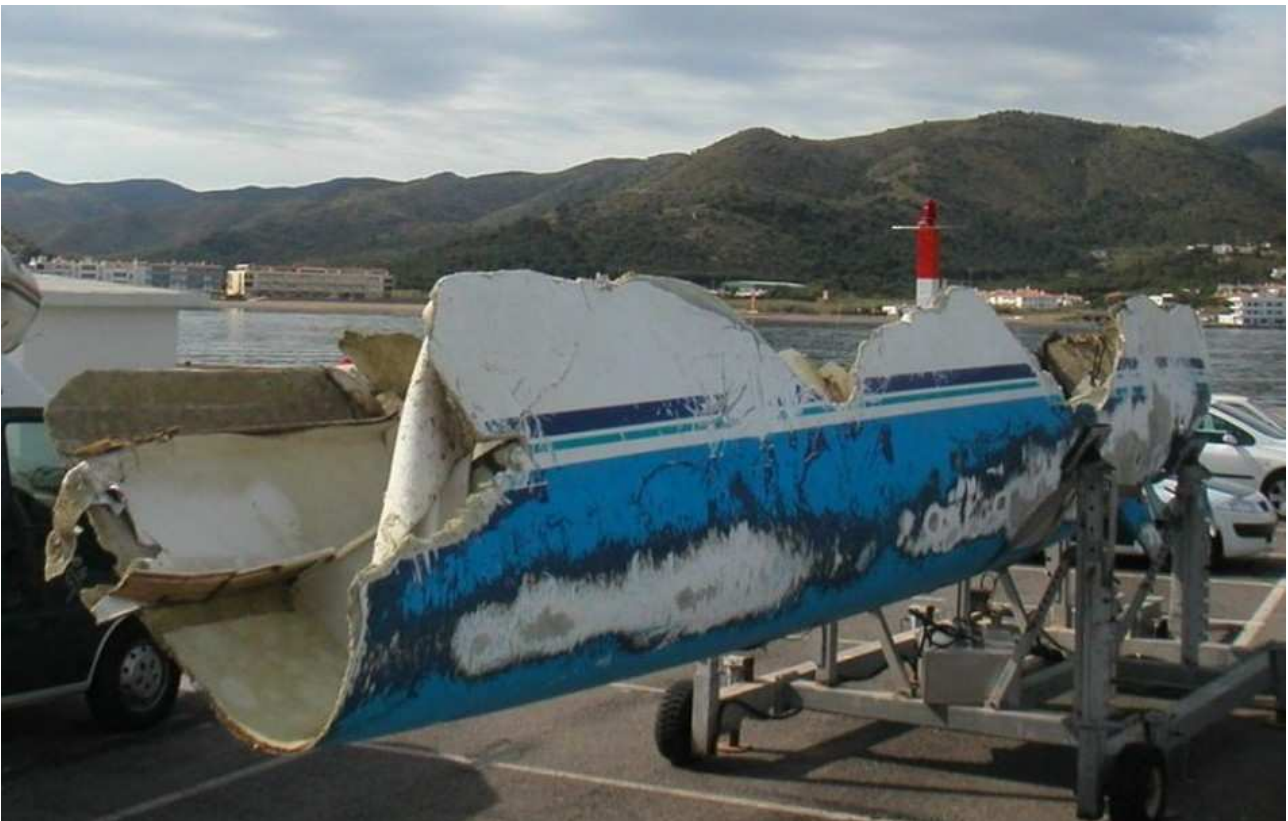
11 - Partie arrière de la coque tribord de l'ACCROCH'COEUR après son repêchage, le 10 mai 2006

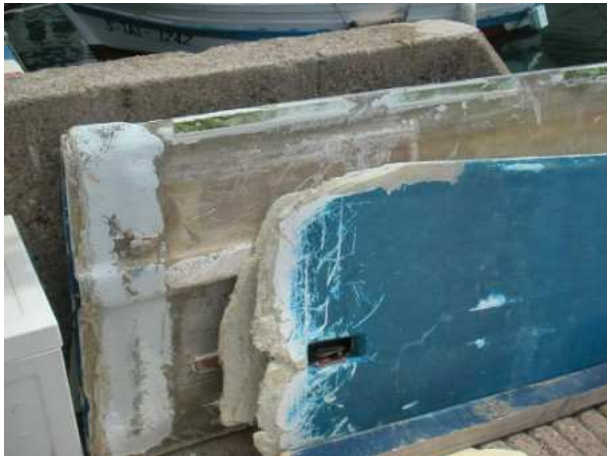
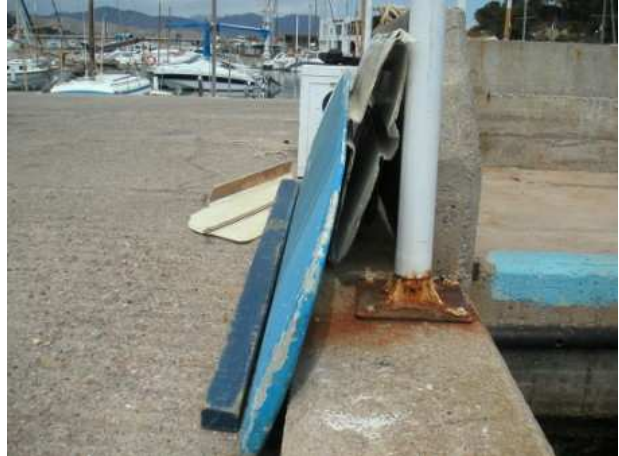
12 et 13 - Dérive (vraisemblablement tribord) de l'*ACCROCH'COEUR* après repêchage
(photo prise le 10 mai 2006)

L'utilisation de la dérive sous le vent pour progresser au près n'est pas conforme aux recommandations habituelles dans ce type de temps, qui préconisent l'utilisation partielle de la seule dérive au vent, voire de rentrer les deux dérives, de façon à conduire à un dérapage plutôt qu'à un chavirage dans les rafales. En tout cas la dérive tribord est restée en position basse après le chavirage (voir photo 2), ce qui est normal compte tenu des frottements dans le puits (voir photos 12 et 13).

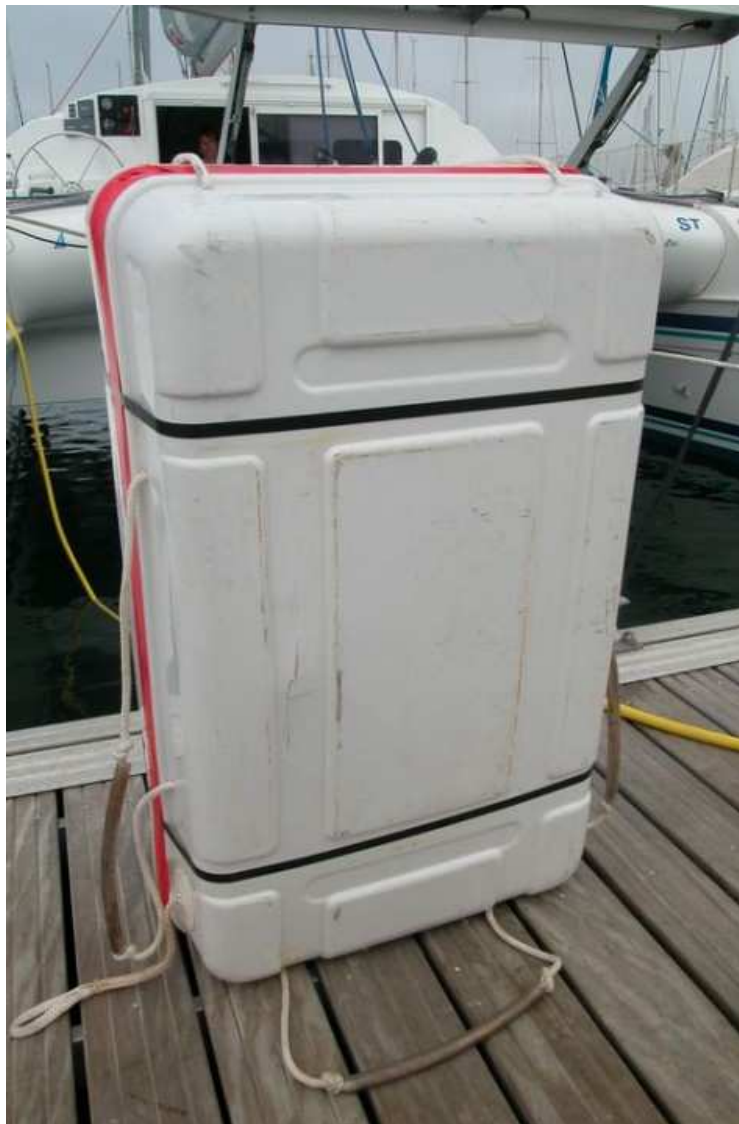
14 - Radeau de sauvetage de l'*ACCROCH'COEUR*, après révision et avant remplacement du
conteneur endommagé par le constructeur

Le radeau de sauvetage avait été visité par le fabricant en mai 2005 ; le conteneur avait été remplacé après une réclamation du locataire, qui l'avait reçu fendu au retour de la visite (voir photo 14).

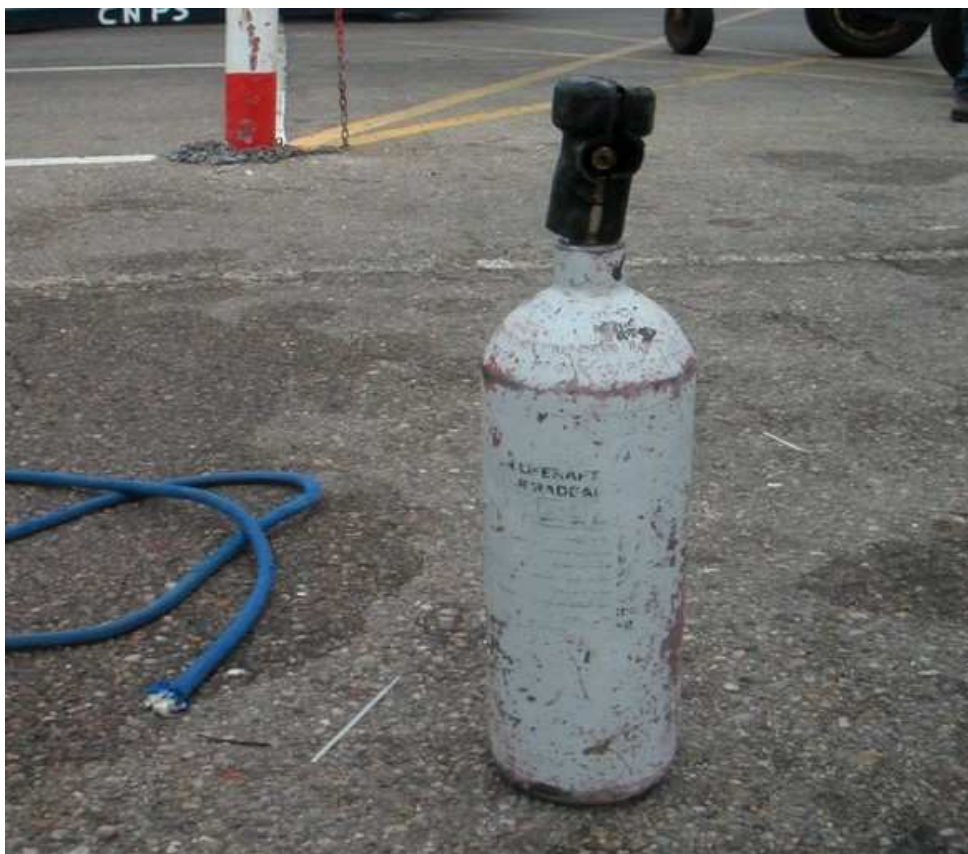
15 - Bouteille du radeau de sauvetage de l'*ACCROCH'COEUR* après repêchage le 10 mai 2006

de bouteille décousu (celui de l'*ACCROCH'COEUR* a été retrouvé sur le fond à proximité de l'épave par un plongeur ami du chef de bord, quelques jours après l'accident). Le sac d'armement était toujours amarré au radeau mais vide. Une partie de son contenu a été retrouvée par la « Guardia Civil ». Le chef de bord ne se souvient pas avoir eu accès à ce sac qui devait contenir entre autres éléments un gonfleur à main.

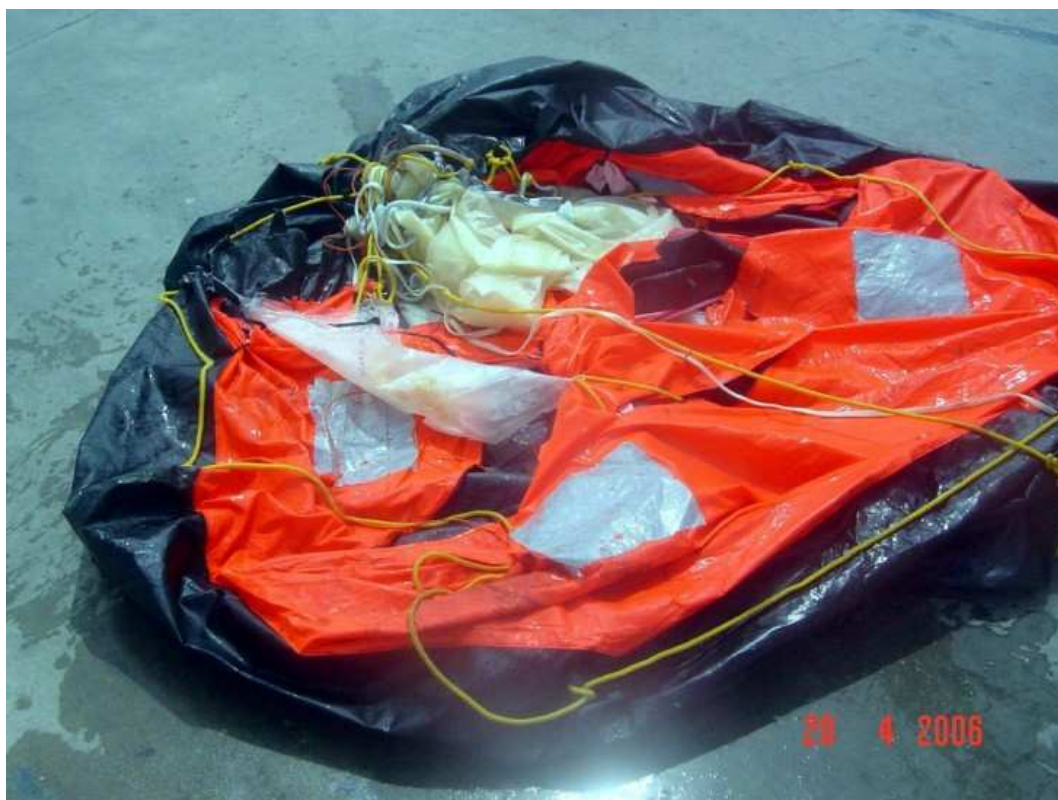
16 - Radeau de sauvetage de l'*ACCROCH'COEUR*
(photo Guardia civil du 20 avril 2006)

Tel qu'il a été photographié le 20 avril par la « Guardia Civil », et tel qu'il a été observé fin juin par les enquêteurs du *BEA*mer accompagnés par des représentants du fabricant (voir photos 15 à 17), le radeau présente un aspect très similaire à celui d'un radeau dont la bouteille a été percutée alors que l'espace disponible ne permettait pas son libre déploiement : fermetures à glissière de l'enveloppe extérieure ouvertes, chambres à air translucides apparentes et déchirées au niveau des moulages de fixation des valves de gonflage, fourreau

Pour les enquêteurs, il est très probable que le radeau a été gonflé dans un espace confiné. Aucun élément disponible ne permet de savoir quand ce gonflage est intervenu, et si la drisse de percussion avait déjà été partiellement sortie du conteneur, ou bien dépassait de la trappe de fond du coffre. Les enquêteurs du *BEAMer* estiment possible que la percussion de la bouteille, suivie du gonflage en espace confiné, ait eu lieu accidentellement pendant la manœuvre d'extraction du radeau hors de son logement. Il est possible que, si la bouteille de gonflage a été percutée avant que le radeau ne soit extrait de son coffre, le radeau ait été endommagé sans que les liens de cerclage du conteneur ne cèdent, les deux demi coques étant maintenues par les sangles servant de saisines. Dans ce cas les lèvres des demi coques se sont sans doute déformées et l'adhésif de liaison a cédé en totalité ou par endroits, mais il est compréhensible que deux personnes en détresse et cherchant à tout prix à exercer une traction sur une drisse de gonflage déjà en bout de course puis à ouvrir le conteneur à la main et sans outillage n'aient pas noté ces déformations.

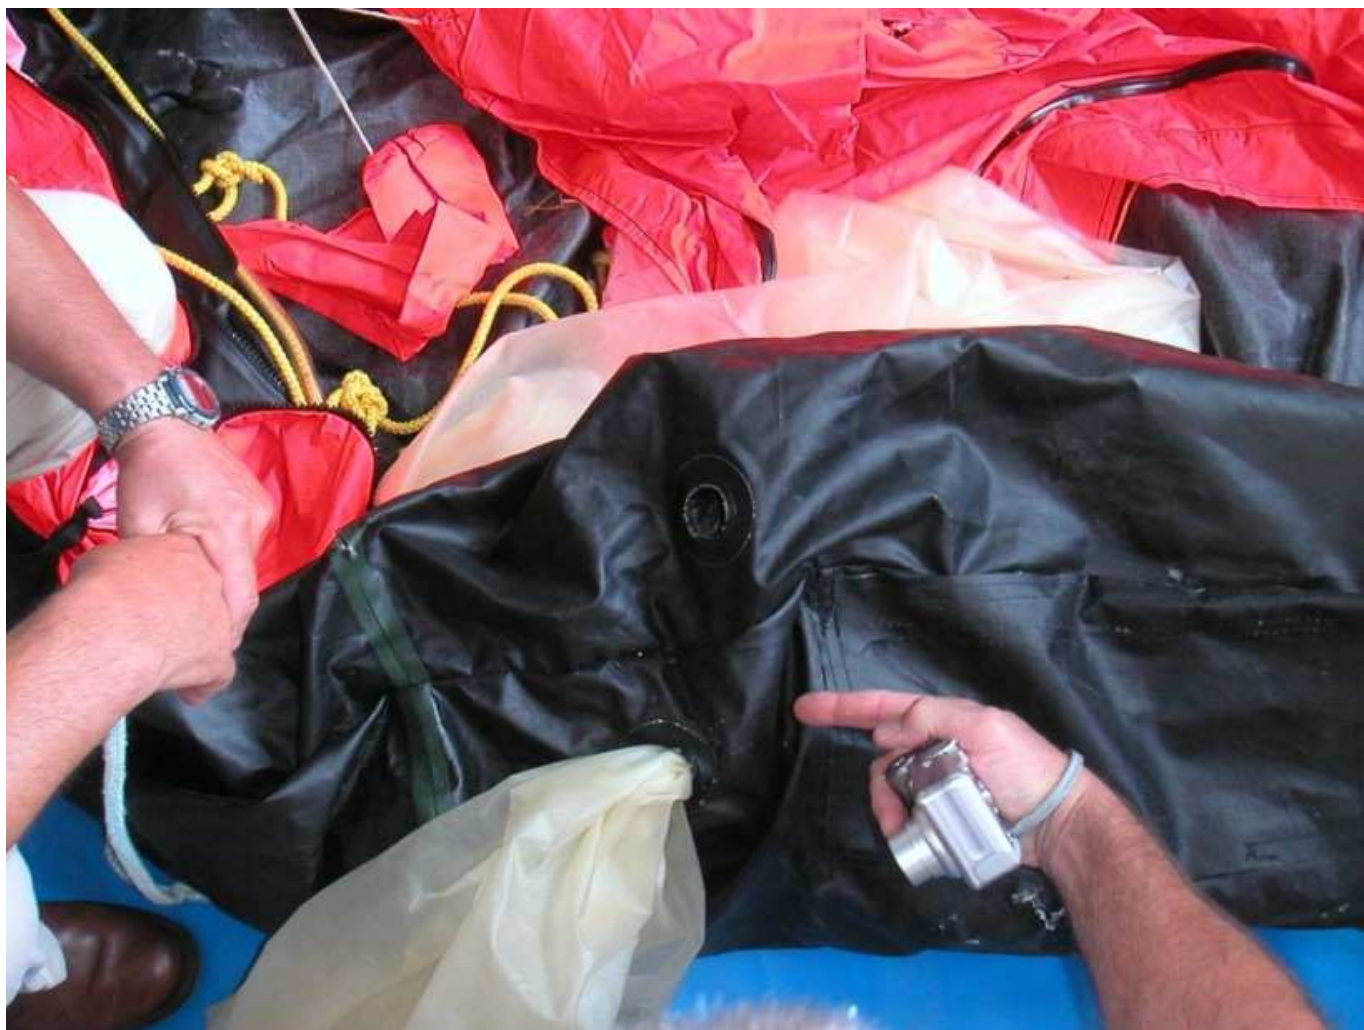
17 - Radeau de sauvetage de l'ACCROCH'COEUR, photo du 30 juin 2006

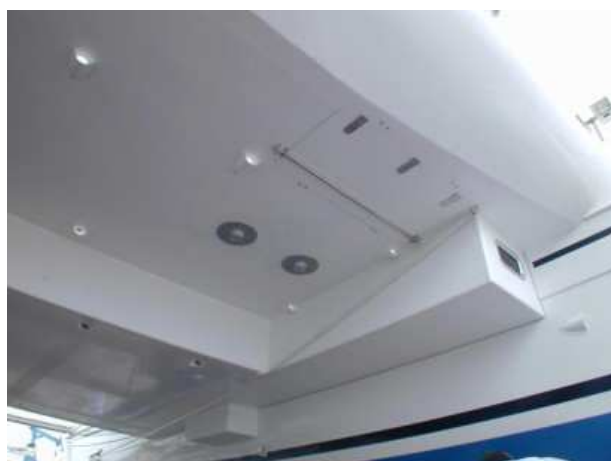
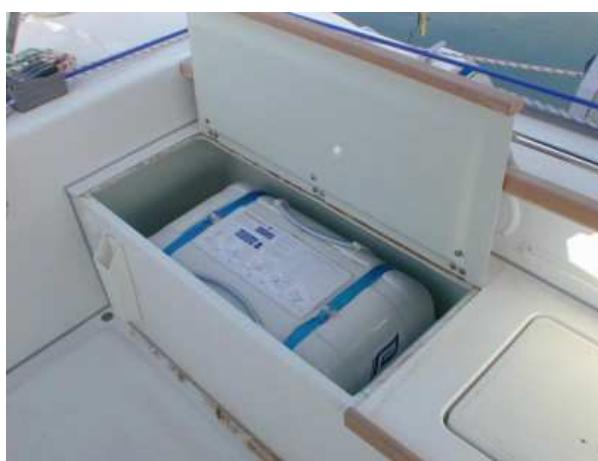
18 et 19 - Emplacement du radeau (6 places) sur un catamaran Outremer 45
(le coffre de l'ACCROCH'COEUR était similaire mais adapté à un radeau 8 places et longitudinal)

Le radeau était stocké dans un coffre longitudinal situé à tribord arrière du cockpit, de taille adaptée à un radeau de 8 places. Le fond de ce coffre était ouvrant et accessible une fois le bateau retourné, couvert de 50.cm environ. Les photographies 18 et 19 figurant en annexe montrent un coffre similaire, mais transversal et adapté à un radeau de 6 places. L'ouverture du coffre, bateau retourné, s'est avérée difficile à cause de la goupille de blocage de la tige de fermeture.
