Sail drive 130S

Pièces et references pour la refection échangeur et saildrive 130S

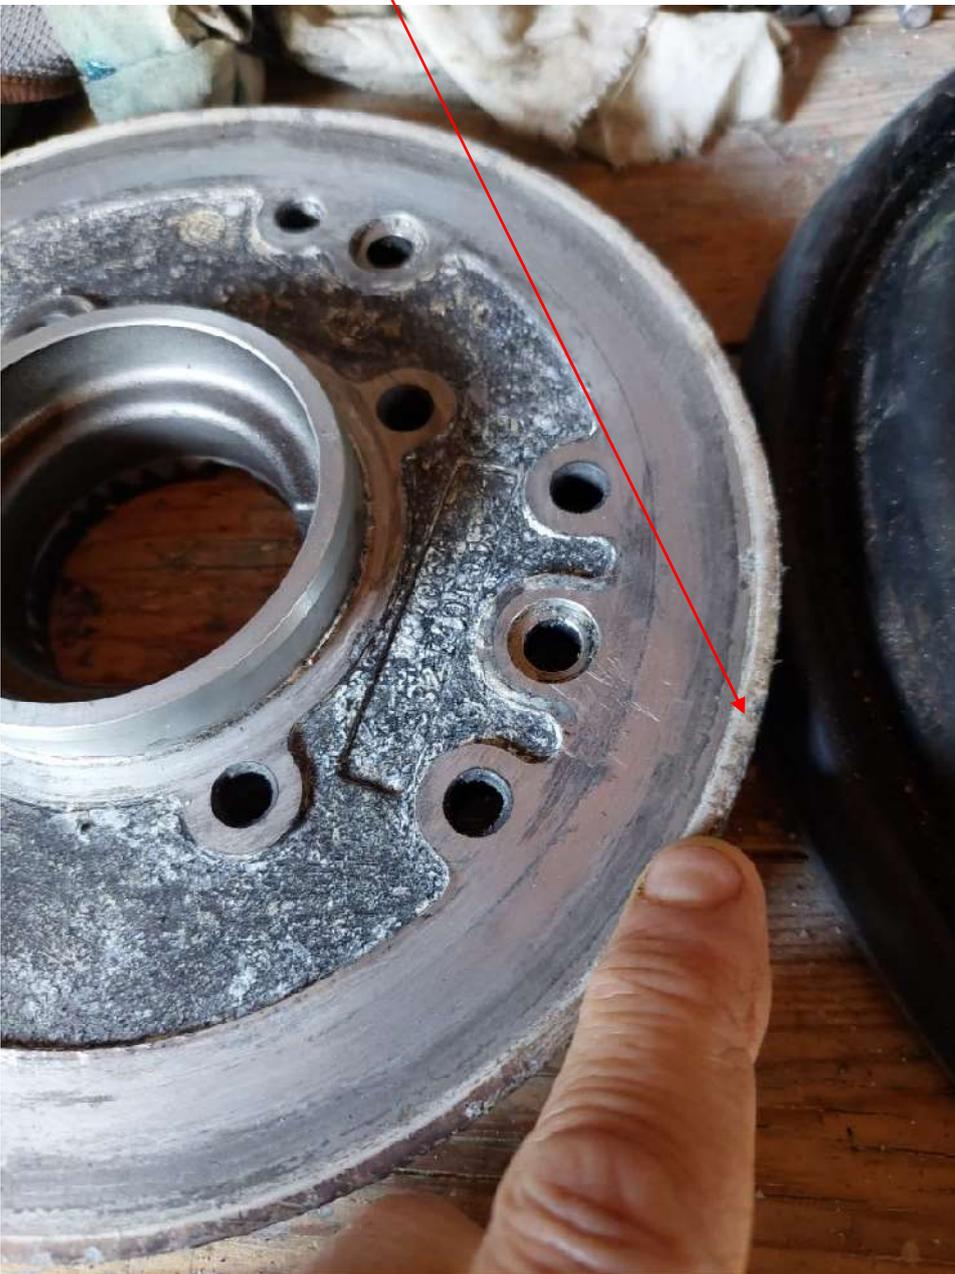
La partie qui gonfle si electrolyse et peut sectionner le joint SD. Ici, elle est en bonne condition.

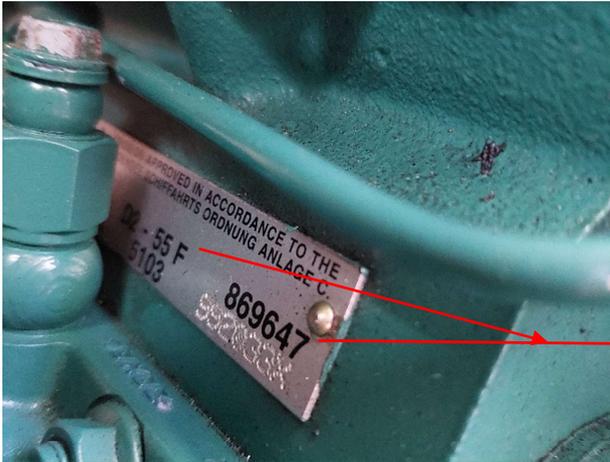
Mon Volvo D2 55 est une version « F ». avant commande, vérifiez la version sur la plaque signalétique située au niveau de la pompe à injection. Au moins, pas d'ambiguïté pour la commande.

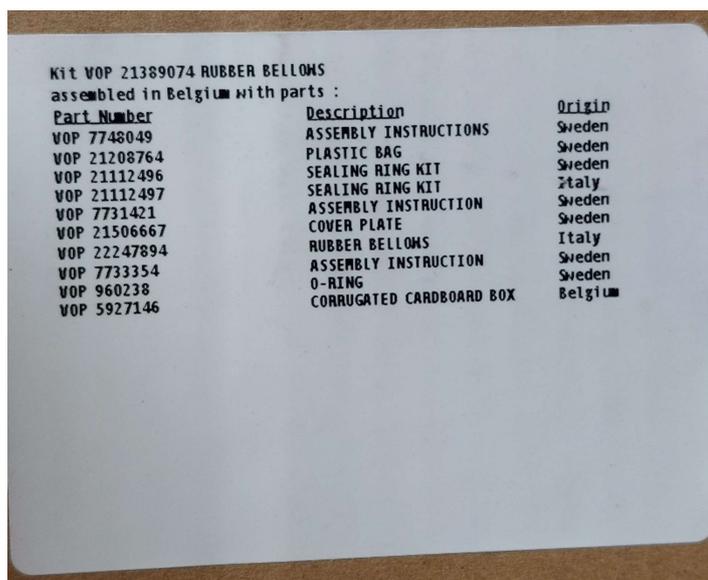
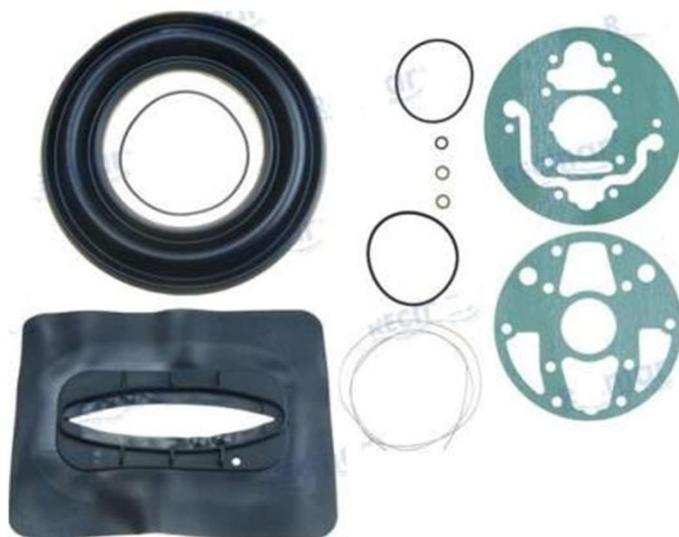
Ref 21389074

Et le plus cher, le kit complet Joint sail drive/toriques/joint papier/ joint deflecteur de coque ,doc incluse
